Relatório Técnico

BELZONA[®] **REVESTIMENO NO ROTOR B-901 B**

CLIENTE: Petroquímica – Camacari, Bahia.

DATA DA APLICAÇÃO: 20 de Dezembro de 2007.

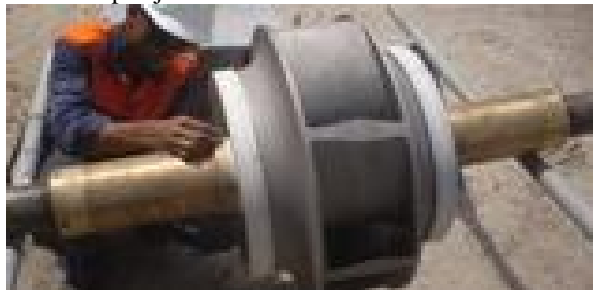
1. Rotor após jateamento.

A superfície foi preparada no padrão SA 2 ½” com jato abrasivo seco a metal quase branco perfil de rugosidade 75µ. Após preparação e limpeza da superfície a peça foi revestida com aplicação de Belzona[®] 1321 em 2 camadas de 250µ cada.

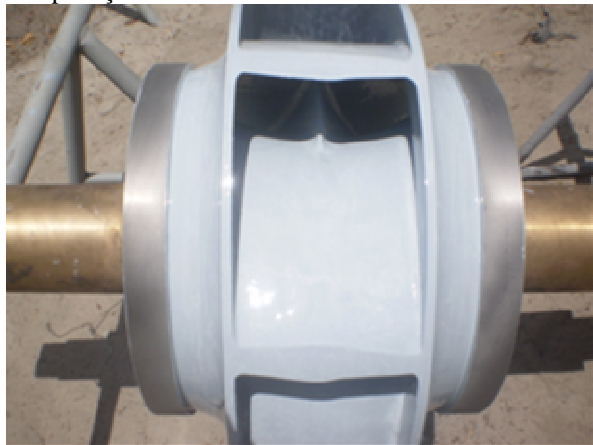
2. Aplicação da 1ª Camada de Belzona[®] 1341

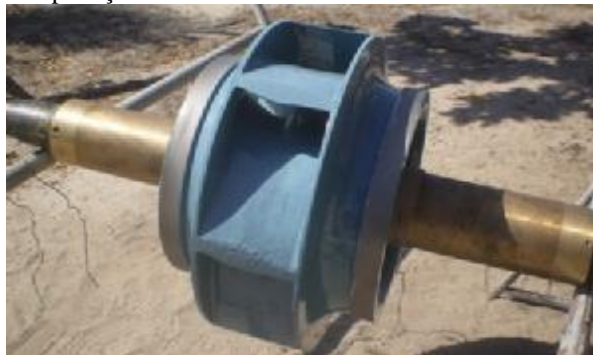
3. Aplicação da 2ª camada

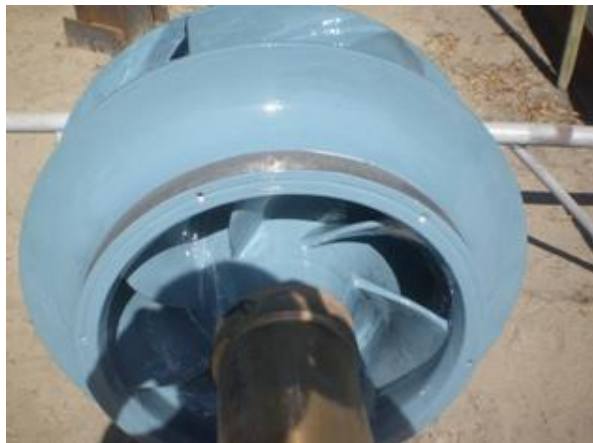
4. Idem Anterior.
