Relatório Técnico

BELZONA[®] REVESTIMENTO EM ROTOR DO SOPRADOR SP-1713

CLIENTE: Petroquímica, Camacari, Bahia.

DATA DA APLICAÇÃO: 12 de Julho de 2007.

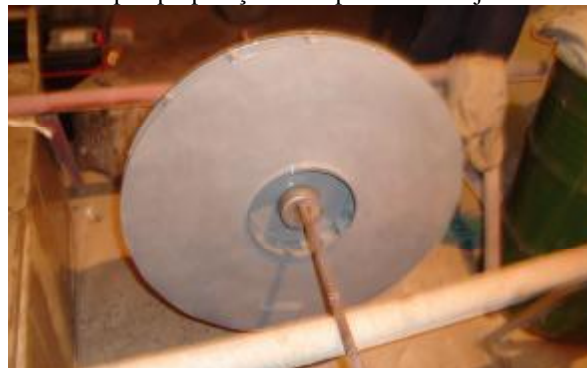
1. Rotor após preparação de superfície com jato.

A superfície foi preparada no padrão SA 2 1/2" com jato abrasivo seco a metal quase branco, perfil de rugosidade 75µ. Após preparação e limpeza da superfície aplicou-se Belzona[®] 1111 para suavizar as regiões dos cordões de solda. Em seguida o equipamento foi revestido com aplicação de Belzona[®] 1321 em 2 camadas de 250µ cada.

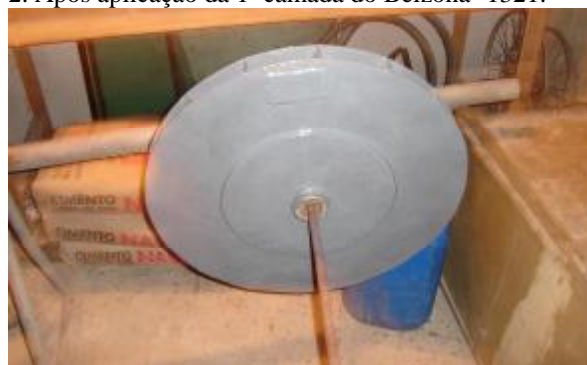
2. Após aplicação da 1ª camada do Belzona[®] 1321.

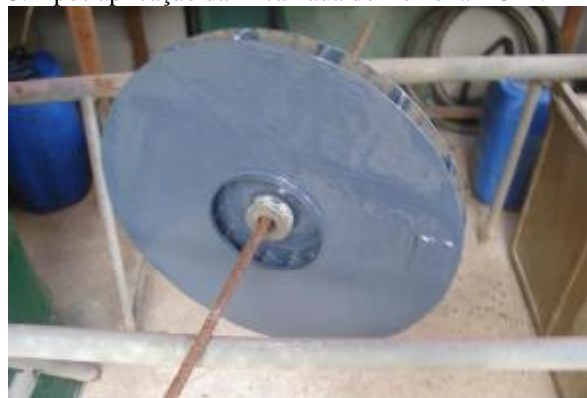
3. Após aplicação da 2ª camada do Belzona[®] 1321.

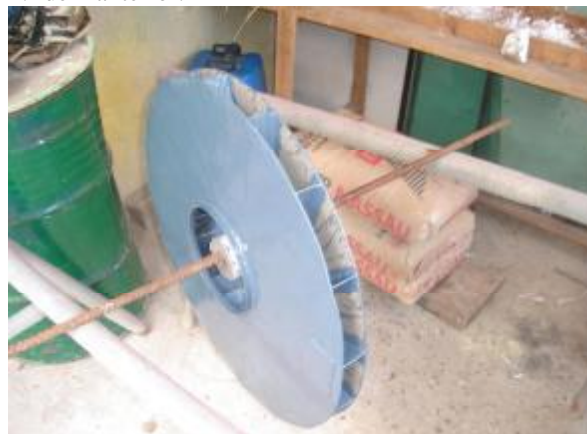
4. Idem anterior.
