Relatório Técnico

BELZONA[®] RECUPERAÇÃO E REVESTIMENTO EM BOMBA B-391 A

CLIENTE: Petroquímica, Camaçari, Bahia.

DATA DA APLICAÇÃO: 26 de Agosto de 2007.

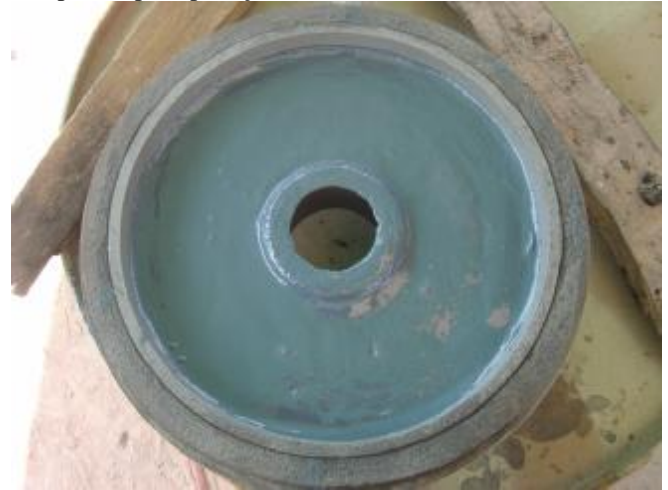
1. Espelho após aplicação de Belzona[®] 1391 X.

As peças foram preparadas com jato de areia. Após limpeza, os desgastes na parte posterior das palhetas foram recuperados com Belzona[®] 1311. Após este produto se estabilizar mecanicamente, aplicamos Belzona[®] 1391, produto de excelente resistência à corrosão até temperatura de 130 °C (espessura entre 800-1000 µ) em imersão contínua.

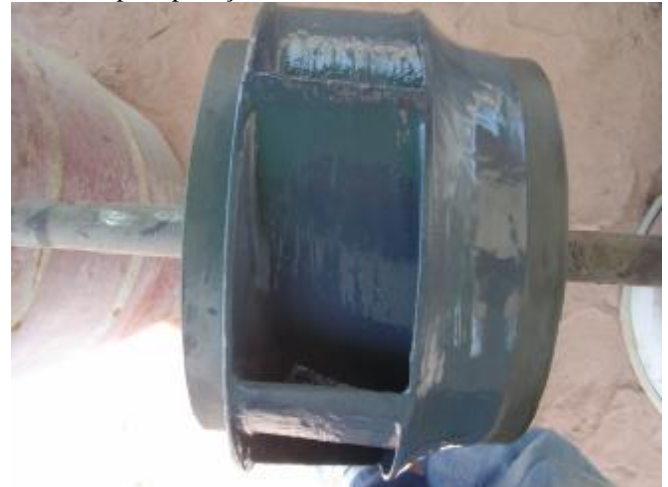
Desgastes visíveis na área posterior das palhetas do rotor da bomba B-391 B.

A corrosão acelerada pela alta temperatura foi uma das causas dos desgastes observados no rotor, que também mostrava evidências de cavitação. Após experiências positivas em espelhos das bombas B-391, o contratante aprovou a utilização do revestimento com Belzona[®] 1391.

2. Rotor após aplicação de Belzona[®] 1391 X

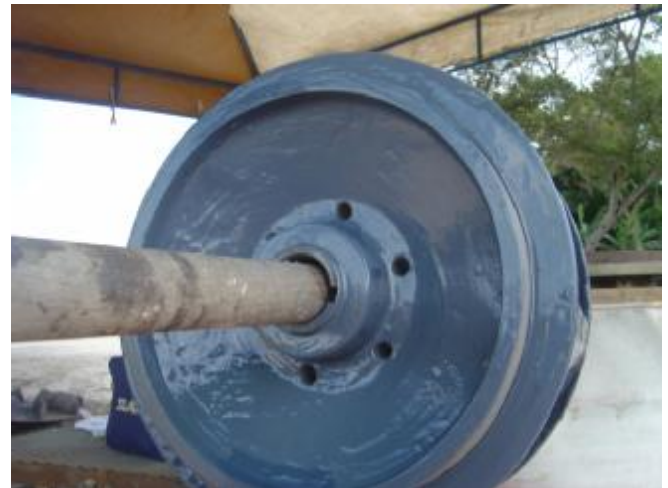
3. Idem Anterior.
