Relatório Técnico

BELZONA[®] RECUPERAÇÃO E REVESTIMENTO EM ROTOR BRONZE

CLIENTE: Construtora, Camacari, Bahia.

DATA DA APLICAÇÃO: 13 de Julho de 2007.

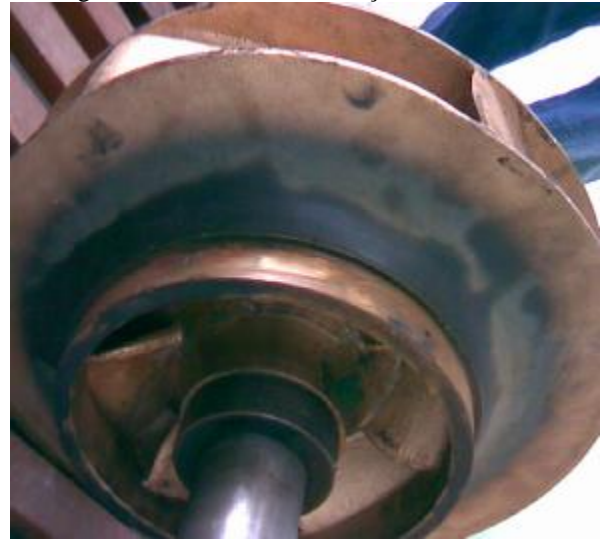
O rotor apresentava desgastes com presença de dois furos provocados pela erosão e cavitação. Era necessário recuperar os desgastes presente em sua estrutura e utilizar um revestimento que protegesse o substrato da corrosão, erosão e cavitação, objetivando a ampliação da sua vida útil.

1. Imagem do rotor antes do serviço.

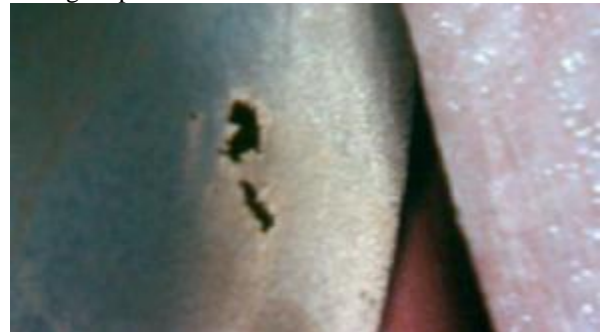
2. Região perfurada.

A superfície foi preparada no padrão SA 2 1/2" com jato abrasivo perfil de rugosidade 75µ. Após preparação e limpeza da superfície foi aplicado o Belzona[®] 1111 com tela de reforço (Belzona[®] 9341) para recompor os desgastes (furos e perda de espessura). Em seguida toda a superfície foi revestida com Belzona[®] 1341 em 2 camadas de 250µ cada.

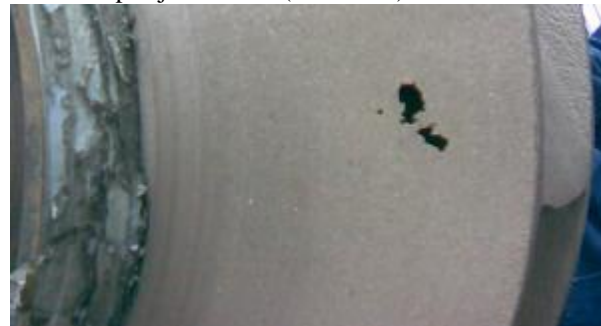
3. Rotor após jateamento (notar furo).

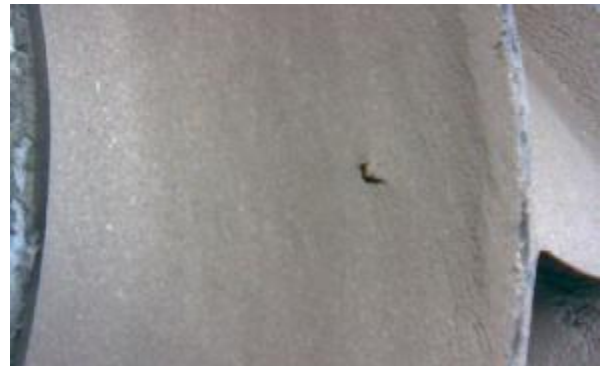
4. Idem Anterior.

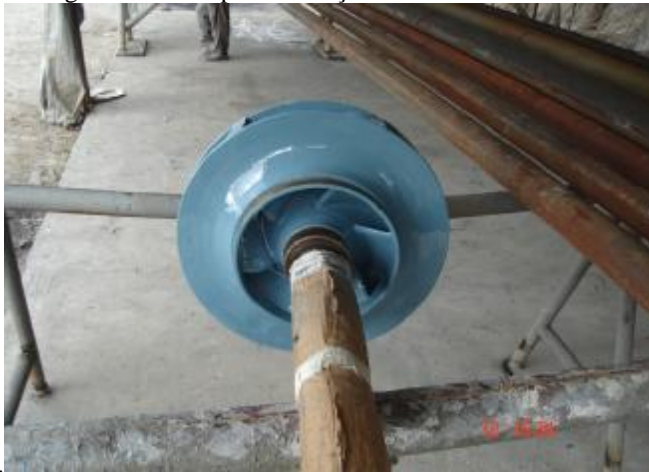
5. Imagem do rotor após o serviço

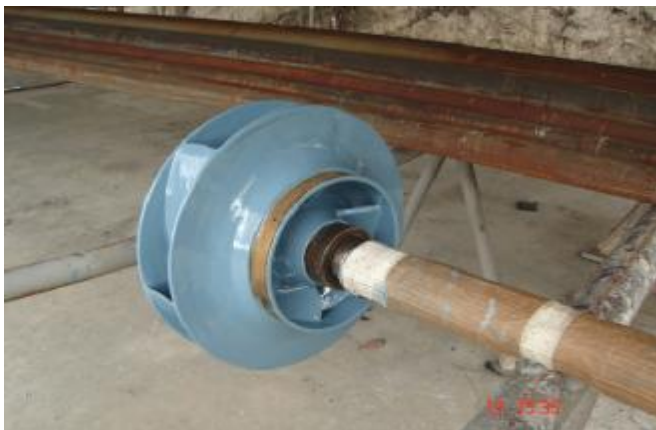
6. Idem Anterior.

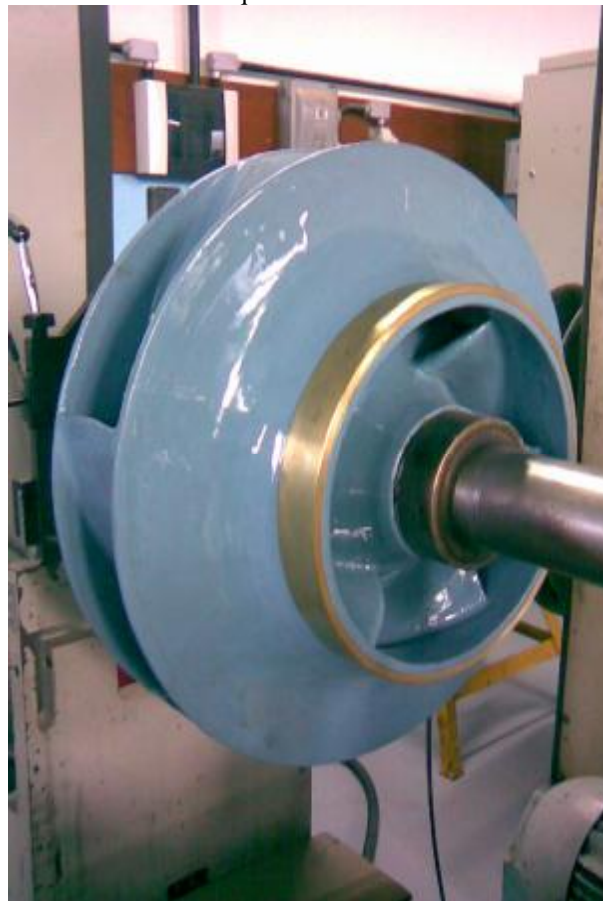
7. Rotor após recuperação, revestimento, balanceamento e retoque.
