BELZONA[®] REVESTIMENTO DE BV E SOLDA INFERIOR DO VASO V-5601

CLIENTE: Petroquímica, Bahia.

DATA DA APLICAÇÃO: 11 de Julho de 2002.

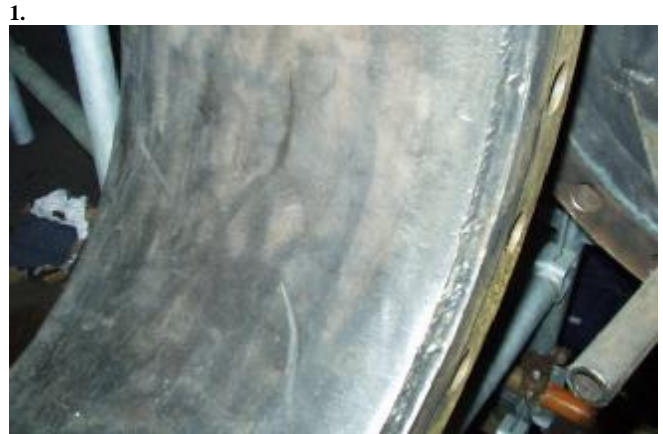
Desgastes e trincas passantes no corpo do vaso V-5601 devido à corrosão.

Devido à corrosão agravada pela alta temperatura e produtos químicos, surgiram trincas na solda tangencial inferior e na BV, em zonas termicamente afetadas. O objetivo do serviço era vedar e proteger estas áreas.

1. Detalhe da superfície da BV antes do serviço.
2. Área de cordão de solda preparada com lixadeira.
3. BV revestida com Belzona[®]1391.
4. “ZTA” revestida com Belzona[®]1391.

A superfície foi preparada com lixadeira. A seguir, a superfície foi limpa e aplicamos Belzona[®]1111, em conjunto com Belzona[®]9341 – “Tela de reforço”, na área onde havia trincas. A seguir, aplicamos o revestimento Belzona[®]1391 nas zonas termicamente afetadas (inclusive na BV), vedando a região e aumentando a vida útil do equipamento. As trincas não foram eliminadas, podendo entender-se.
