Relatório Técnico

BELZONA[®] RECUPERAÇÃO DE TRECHO DA LINHA DE CONEXÃO DO SOPRADOR S-711

CLIENTE: Petroquímica, Camaçari, Bahia.

DATA DA APLICAÇÃO: 29 de Junho de 2002.

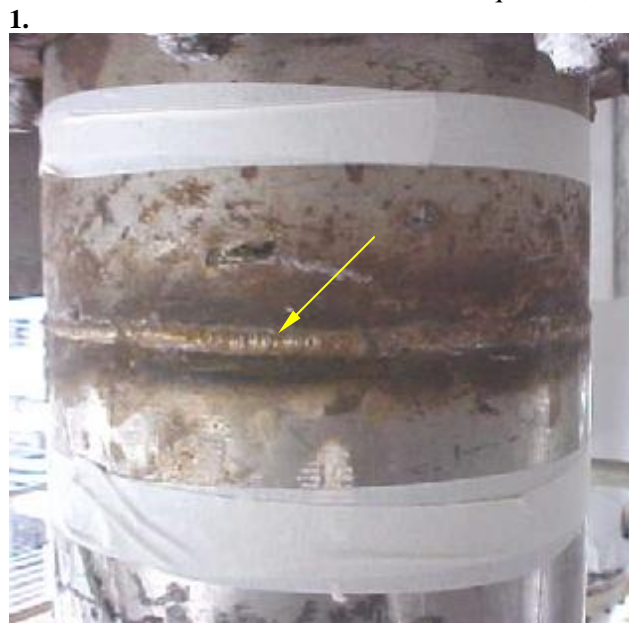
Neste ponto da linha de conexão do secador S-711 havia presença de desgastes, trincas e furos gerados por corrosão, sendo estes pontos, próximo ao cordão de solda, zona termicamente afetada. Para o retorno à operação em um curto período e com segurança, esta área deveria ser recuperada com um produto de excelente resistência à corrosão.

1. Detalhe do furo na tubulação.
2. Preparação de superfície deste trecho.
3. Aplicação de Belzona[®] 1111.

A preparação de superfície foi feita com lixadeira. Onde havia vazamento vivo, utilizou-se o Belzona[®] 1221 em conjunto com a “tela de reforço” para se obter o estancamento, após esta etapa foi feito um reforço, recompondo a espessura com Belzona[®] 1111.
