## Relatório Técnico

### **BELZONA<sup>®</sup>** **VEDAÇÃO DE UNIÕES ENTRE** **BOCAIS E COSTADO DO SILO H-828**

**CLIENTE:** Petroquímica, Camaçari, Bahia.

**DATA DA APLICAÇÃO:** 28 de Maio de 2003.

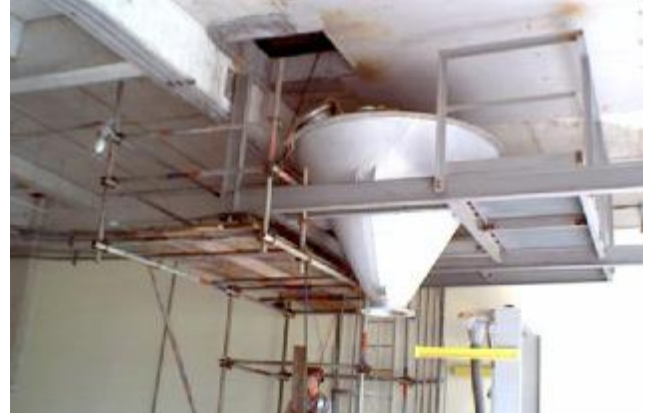
Cordões de solda intermitentes de união entre dois bocais e o costado do silo H-828.

1. Equipamento onde se realizou o serviço.
2. Área de um dos bocais após preparação da superfície.
3. Aplicação de Belzona<sup>®</sup>1111 e Belzona<sup>®</sup>9341.
4. Foto dos dois bocais após aplicação do Belzona<sup>®</sup>1111.

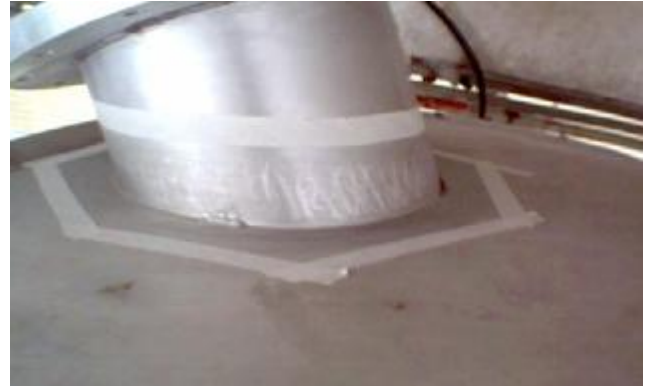
2.

As uniões entre estes bocais e o costado deste equipamento foram executadas por solda tradicional intermitente. Para evitar vazamento de polietileno e aumentar a resistência da união dos bocais era necessário usar uma técnica que permitisse a vedação das uniões sem fragilizar o substrato (“solda a frio”).

A superfície foi preparada com lixa manual. Após limpeza, aplicamos Belzona<sup>®</sup>1111 numa faixa de 100 mm (50 mm no bocal e 50 mm no costado) e Belzona<sup>®</sup>9341(tela de reforço), reforçando todas as áreas onde poderia haver fuga de produto.
