BELZONA[®]
FIXAÇÃO DE OLHAIS
NO TETO DO VASO

CLIENTE: PETROQUÍMICA, Camaçari, Bahia.

DATA DA INSPECAO: 21 de Marco de 2008

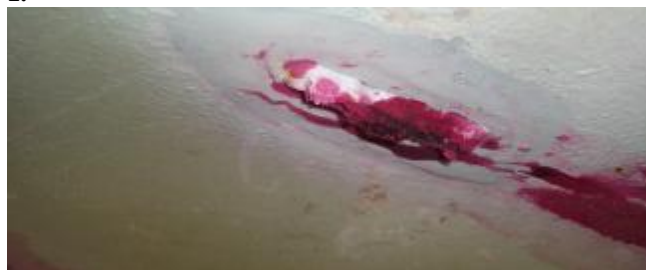
O anel coletor de diluente, tubulação de drenagem do mesmo e o tubo de entrada de slurry com peso equivalente a 500 kg são suportados por tirantes que são presos a 9 (nove) olhais de fixação localizados na calota superior. Quatro destes olhais estavam totalmente deteriorados devido à corrosão e se romperam trazendo danos ao equipamento. Como o substrato (calota superior) já estava fragilizado devido à corrosão sob tensão, não poderia ser utilizada solda tradicional, pois isso poderia incorrer no surgimento e/ou propagação de trincas. Era necessário, portanto, fixar “a frio” novos olhais, com produtos de excelente aderência, resistência à corrosão e resistência mecânica, para suportar estes acessórios em operação.

1. Olhal deteriorado.
2. Suporte fixado “a frio” com Belzona®1111 e em seguida revestido com Belzona®1321
3. Idem Anterior
4. Extremidade do tubulão central revestida com Belzona®1321.
5. **Olhais fixados e revestidos com Belzona® após 1 ano e 6 meses em operação, sem nenhum desgaste e/ou ponto de corrosão.**
6. Notar revestimento intacto.
7. Idem Anterior

Baseada nas condições de operação e de acordo com o peso da tubulação que esse olhais deveriam suportar, a HITA calculou as dimensões das chapas. Sendo cada chapa de 300x300mm. A superfície do equipamento e das chapas foram preparadas com jato abrasivo seco a metal quase branco. Após limpeza, aplicou-se Belzona[®] 1111 para fixar as chapas que já contavam

com os olhais. As chapas foram ancoradas temporariamente até que a Belzona®1111 estivesse totalmente curada para suportar esforço mecânico. Em seguida, todas as chapas foram revestidas com Belzona®1321, produto resistente às condições operacionais do equipamento. Além disso, foi revestida (interna e externamente) também a extremidade do tubulão central de diâmetro 290 mm.
