BELZONA[®]
RECUPERAÇÃO EM PÓRTICOS E
POSTES DE CONCRETO ARMADO
EM SUBESTAÇÃO DE 69 KV

CLIENTE: Química, Candeias, Bahia.

DATA DA APLICAÇÃO: Setembro/Outubro de 2004.

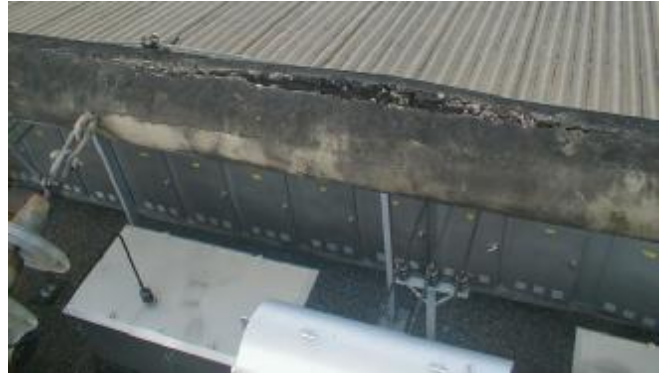
Presença de trincas e fissuras em vários pontos dos pórticos e postes de concreto armado da subestação.

A permeabilidade do concreto fez com que os ataques devido à corrosão ambiental e também por contaminação industrial, causassem desgastes na forma de trincas e fissuras em alguns pontos dos pórticos e postes da subestação. Antes da execução do serviço, foram visualizadas 8 áreas com problemas. Durante a execução do mesmo foram identificadas mais áreas, totalizando 49 pontos de intervenção.

1. Fissura visível em um dos pórticos.
2. Vista do pórtico após remoção do concreto deteriorado, notar que os vergalhões já apresentavam desgastes.
3. Recuperação de um dos pórticos com Belzona[®] 4141.
4. Serviço finalizado, visão geral da subestação.

O serviço foi executado por uma equipe especializada em serviços em alta tensão, com supervisão integral da equipe técnica da HITA (em operação). Todo o concreto deteriorado foi removido e em seguida as superfícies foram preparadas conforme padrão St3 (escova rotativa, esmeril com ponta montada e lixa manual). Após limpeza, as superfícies foram condicionadas com Belzona[®] 4911. Em seguida, as áreas desgastadas foram recuperadas com Belzona[®] 4141, polímero desenvolvido especificamente para aplicações em superfícies verticais e/ou suspensas.
