Relatório Técnico

Empresa Elétrica - 2006

BELZONA[®] RECUPERAÇÃO E REVESTIMENTO EM POSTE

CLIENTE: Empresa Elétrica – Teixeira de Freitas, Bahia.

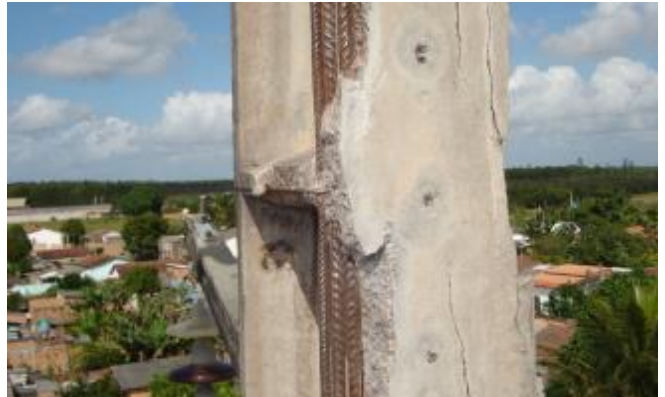
Desgastes neste poste gerado por corrosão ambiental e/ou compressão excessiva dos equipamentos necessários para a subida nos mesmos, quando é necessária a manutenção. Era necessário recuperar os desgastes com o intuito de prolongar a vida útil do equipamento.

1. Imagem do poste antes do serviço (notar desgastes).
2. Preparação da superfície.
3. Serviço concluído após aplicação dos produtos Belzona[®].

A superfície foi preparada com escova rotativa, marreta, picador, lixa, furadeira com ponta montada, lixadeira com escova de aço rotativa. Após preparação e limpeza da superfície foi aplicado Belzona[®] 4911 condicionador de superfície. Em seguida aplicaram Belzona[®] 4141 recuperando os desgastes e devolvendo a resistência estrutural ao poste.
