## Relatório Técnico

**BELZONA<sup>®</sup>**  
**REVESTIMENTO INTERNO DOS**  
**TANQUES DE MISTURAS,**  
**Nº 310106-01 A 310106-08**

**CLIENTE:** Petrolífera, Taquipe, Bahia.

**DATA DA APLICAÇÃO:** Abril a Maio /2001.

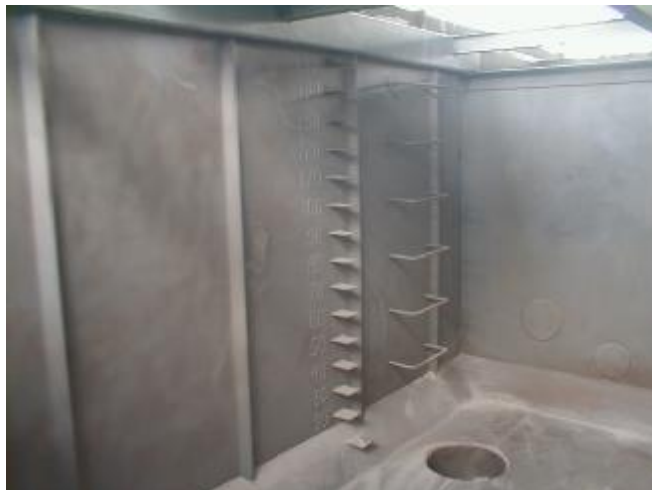
1. Superfície interna do tanque após jato de areia.
2. Laterais dos tanques revestidas com Belzona<sup>®</sup>1321.
3. Tanque totalmente revestido com Belzona<sup>®</sup>1321, foto após teste com fluido de operação.

A superfície foi jateada a metal quase branco, para dar rugosidade necessária ao substrato. Aplicou-se o Belzona<sup>®</sup>1321, em duas camadas, em toda superfície interna dos tanques, bem como nas vigas de suporte das plataformas dos mesmos.
