BELZONA®
REVESTIMENTO INTERNO DE
TANQUES DE MISTURAS

CLIENTE : Extração de Petróleo – Estação de Fluidos, Bahia.

DATA DA APLICAÇÃO : Abril a Maio /2001.

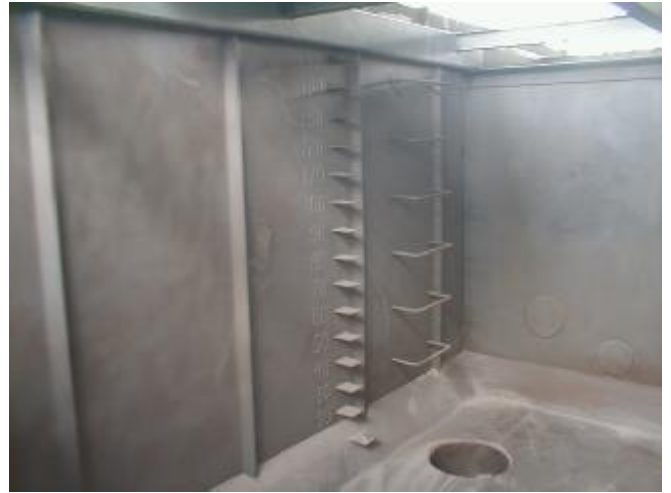
1. Superfície interna do tanque após jato de areia.
2. Laterais dos tanques revestidas com Belzona® 1321.
3. Registro de inspeção realizada em 21/11/2005, onde pode ser observado o revestimento em perfeitas condições, sem nenhuma falha.

A superfície foi jateada a metal quase branco, para dar rugosidade necessária ao substrato. Aplicou-se o Belzona® 1321, em duas camadas, em toda superfície interna dos tanques, bem como nas vigas de suporte das plataformas dos mesmos. O Serviço foi realizado pela CEMON e supervisionado pela HITa.
