Relatório Técnico

BELZONA® REVESTIMENTO INTERNO DO TANQUE DE SALMOURA

CLIENTE : Petroquímica, Camaçari, Bahia.

DATA DA APLICAÇÃO : 19/11/2003 a 10/01/2004

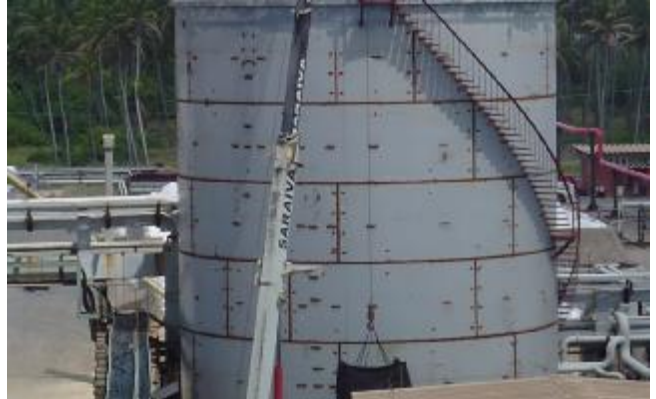
1. Vista externa do tanque.
2. Vista interna do tanque após montagem dos andaimes.
3. Início do processo corrosivo.
4. Aplicação da 2ª camada de Belzona®5811 no costado tanque
5. Região de aplicação do Belzona®5891 (bocais de entrada).
6. Vista interna após conclusão do serviço com aplicação de Belzona®5811/5891.

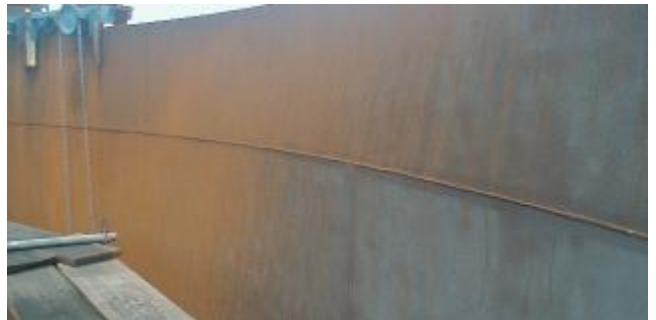
3.

Os sais aumentam a condutividade da água e, conseqüentemente, facilitam a ocorrência de corrosão eletroquímica. Além dessa ação alguns sais apresentam características aceleradoras do processo corrosivo. Era necessária a aplicação de um sistema que resistisse à corrosão provocada pelo fluido de trabalho.

Após montagem da estrutura interna dos andaimes, iniciou-se o procedimento de preparação da superfície com jato seco (Sinter ball), conforme recomendação da empresa. O procedimento foi executado conforme planejado: inicialmente foi executado o jato nas laterais do tanque, para remover o revestimento antigo (alcatrão de hulha), e no dia do revestimento era feito repasse do jato, abrindo frente de serviço que variava entre 20 m² (trechos superiores, com grande contaminação externa) a 100 m² (trechos inferiores) para revestimento com Belzona® 5811 da a 1ª camada no mesmo dia e a segunda camada no dia seguinte.
