Relatório Técnico

BELZONA®

REVESTIMENTO INTERNO DO FUNDO DO TANQUE 04 DO NAVIO

CLIENTE: Navio, Salvador, Bahia.

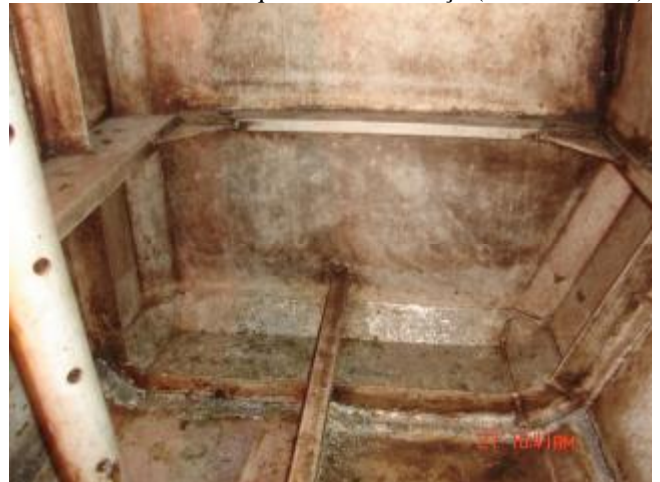
Processo corrosivo no fundo do tanque, além disso, alguns cordões de solda do fundo do tanque apresentavam porosidades.

2. Visão interna do tanque antes do serviço (lateral e fundo).

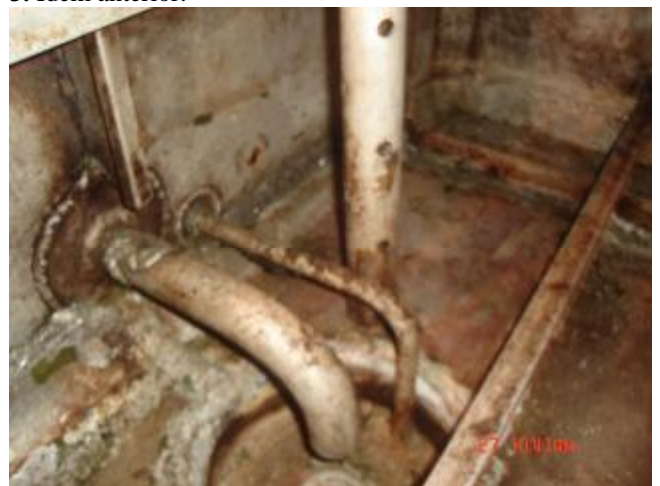
3. Idem anterior.

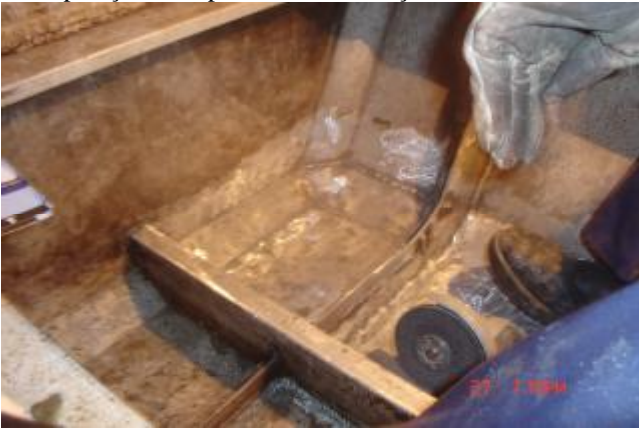
4. Preparação da superfície em execução.

Como o comando do navio informou sobre a impossibilidade da utilização de jato abrasivo no interior do tanque (por questões de segurança), a superfície foi preparada com lixadeira (disco de lixa # 16) e com lixa manual e escova de aço (em regiões não acessíveis ao esmeril). Após limpeza com desengraxante, aplicou-se Belzona® 1121 na região dos cordões de solda, no intuito de vedar as possíveis porosidades. Em seguida foi aplicado o revestimento Belzona® 5811 (duas camadas com espessura final de 400-500µ) em todo o fundo do tanque, produto que oferece excelente resistência ao Petróleo e seus subprodutos. Belzona® 1121 e Belzona® 5811 têm aprovação ABS.

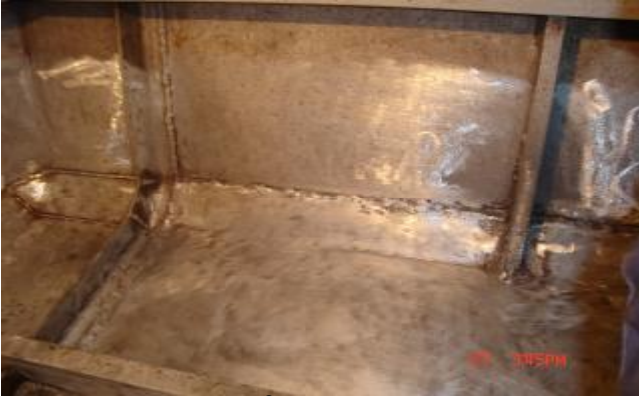
5. Término da preparação de superfície.

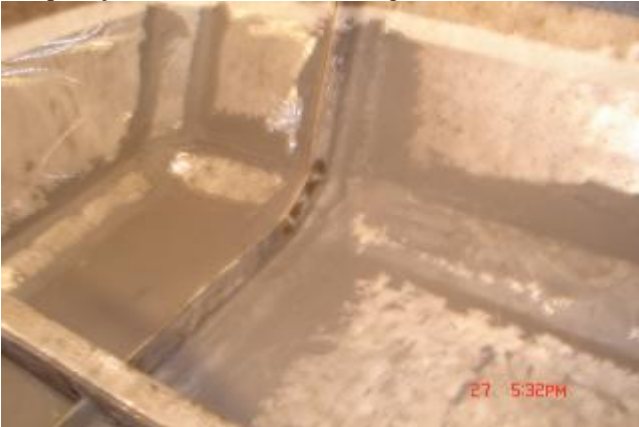
6. Aplicação de Belzona® 1121 na região de soldas.

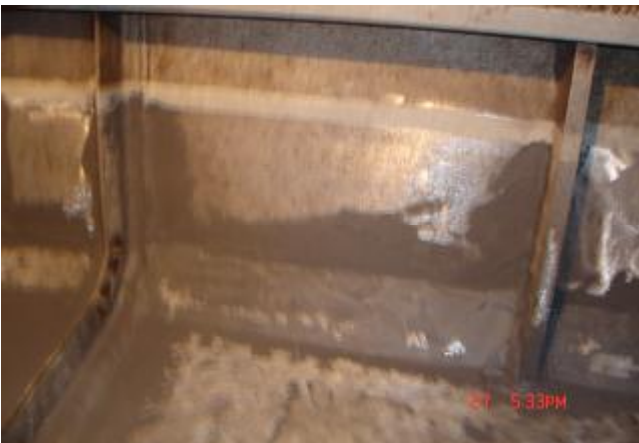
7. Idem anterior.

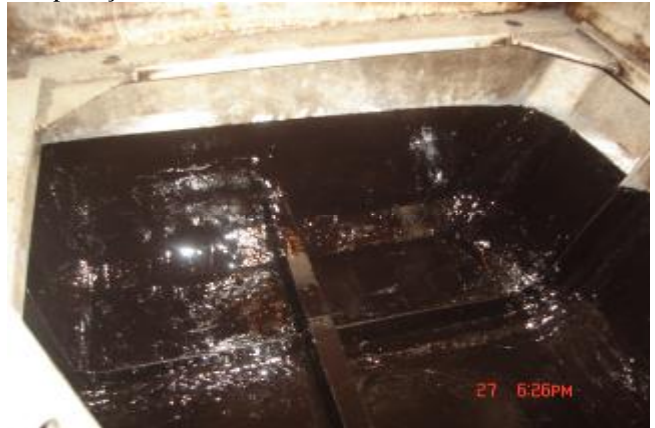
8. Aplicação da 1ª camada de Belzona® 5811.

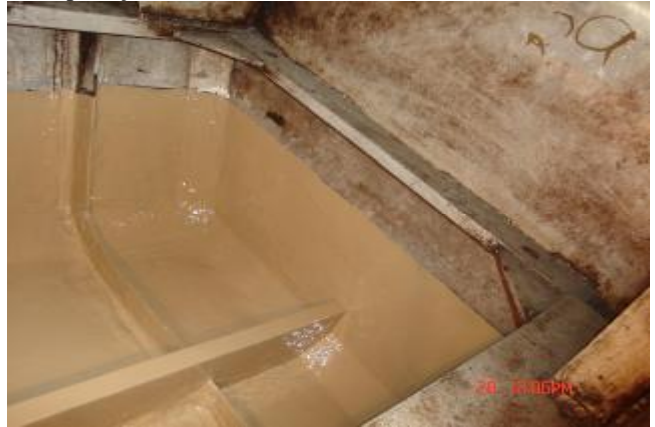
10. Aplicação da 2ª camada de Belzona® 5811.

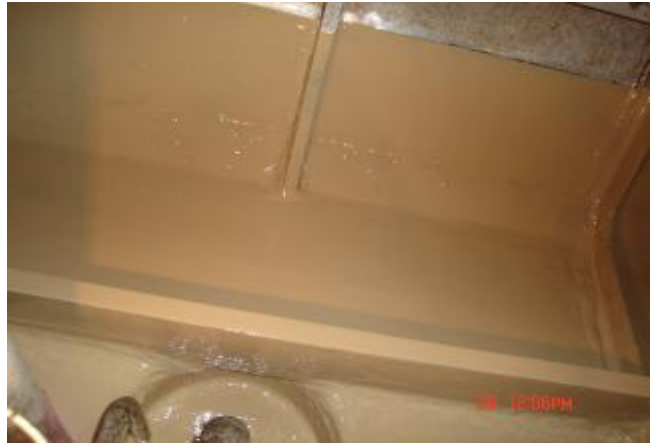
11. Idem anterior.
