BELZONA[®] **RECUPERAÇÃO E REVESTIMENTO** **DA TORRE T141.**

CLIENTE: Petrolífera, Camaçari, Bahia.

DATA DA APLICAÇÃO:
11 de Novembro de 2000.

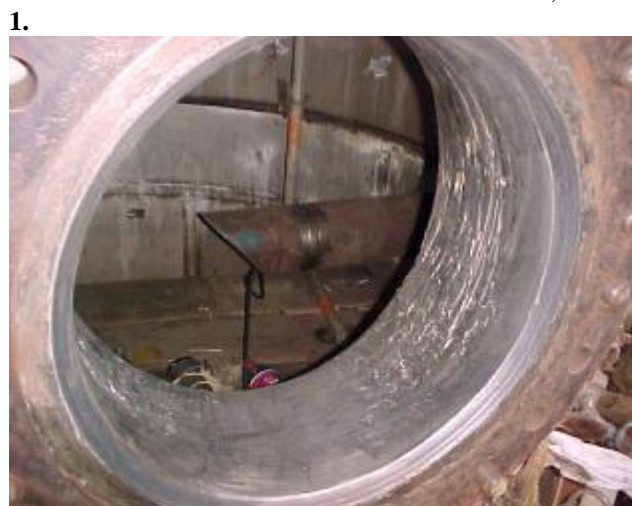
PROBLEMA:
Algumas BV's da torre T141 apresentavam severos desgastes ocasionados por corrosão (ácido carbônico). Era necessária a recuperação das BV's mais desgastadas e um posterior revestimento resistente à corrosão/erosão.

1. Boca de visita desgastada severamente.
2. BV recuperada com Belzona[®] 1111.
3. BV revestida com Belzona[®] 1391.
