TECNOLOGIA *Em Ação*

Nº 12, 2001

BELZONA[®] **RECUPERAÇÃO E REVESTIMENTO DE** **ANÉIS DE COLUNA DE DESTILAÇÃO**

CLIENTE : Petroquímica, Camaçari, Bahia.

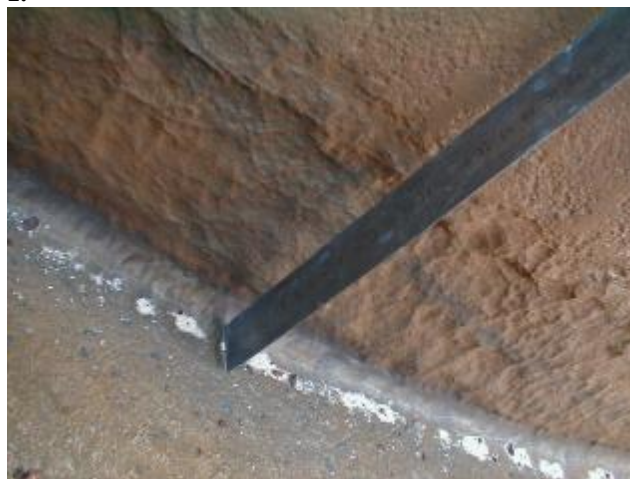
Anel desgastado por corrosão, apresentando perda de espessura.

Os anéis desta coluna de destilação apresentavam desgastes, com redução de espessura. Estes eram ocasionados devido à “corrosão sob isolamento” por acúmulo de umidade e gases (agentes químicos) da atmosfera do pólo petroquímico. Em virtude do severo desgaste deste anel, o mesmo deveria ser recuperado, recompondo a perda de espessura, e posteriormente revestido com um produto resistente à corrosão em temperaturas de até 115°C. Onde a espessura é inferior à mínima recomendável, a recuperação estrutural foi realizada com solda.

1. Superfície antes do serviço.
2. Vista do anel recuperado com Belzona[®] 1111.
3. Anel revestido com Belzona[®] 4341.

A superfície foi preparada por hidrojateamento úmido. Aplicou-se Belzona[®] 1111 recuperando-se as áreas desgastadas do anel. Após este produto estar seco ao tato, aplicou-se o revestimento Belzona[®] 4341, polímero de excelente resistência à corrosão em temperaturas superiores a 100°C.
