**BELZONA<sup>®</sup>****RECUPERAÇÃO E REVESTIMENTO DE BASE DA TORRE DE DESTILAÇÃO**

**CLIENTE:** PETROQUÍMICA, Camaçari, Bahia.

**DATA DA APLICAÇÃO:** 10/11/2000.

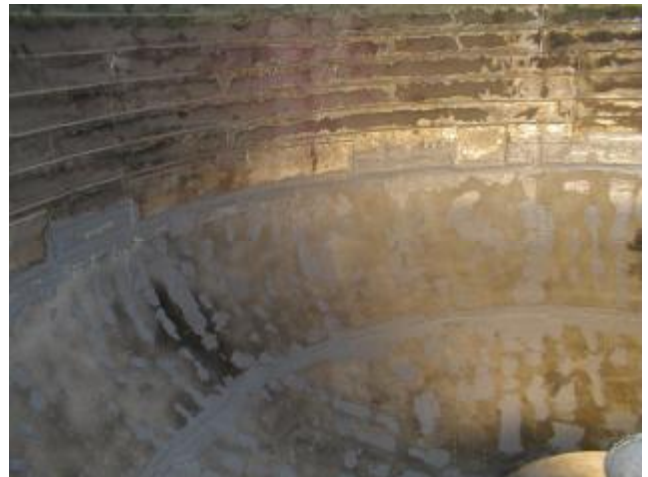
1. Aplicação de Belzona<sup>®</sup> 1111 suavizando algumas irregularidades.
2. Base de torre revestida com Belzona<sup>®</sup> 1591.
3. Destaque da emenda revestimento/Linning de Inox.

A superfície foi jateada (SA 1.1/2). Os pontos de solda foram suavizados com Belzona<sup>®</sup> 1111, conforme procedimento HITA.
