Relatório Técnico

BELZONA® **RECUPERAÇÃO E REVESTIMENTO** **EXTERNO EM ANEL DA TORRE T-1501**

CLIENTE: Petroquímica, Camaçari, Bahia.

DATA DA APLICAÇÃO: 31 de Janeiro de 2006.

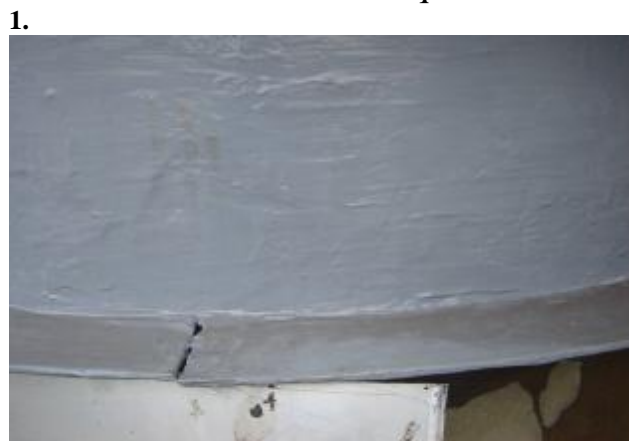
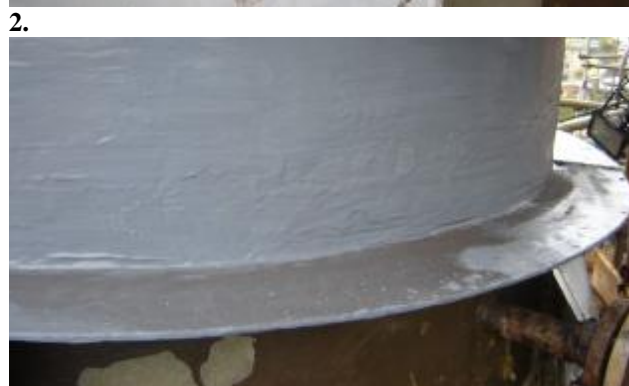
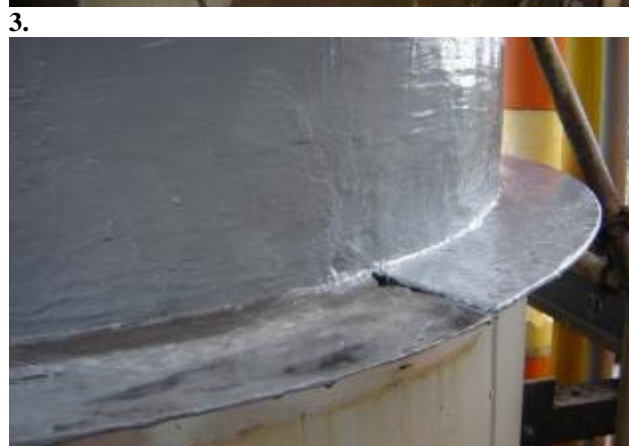
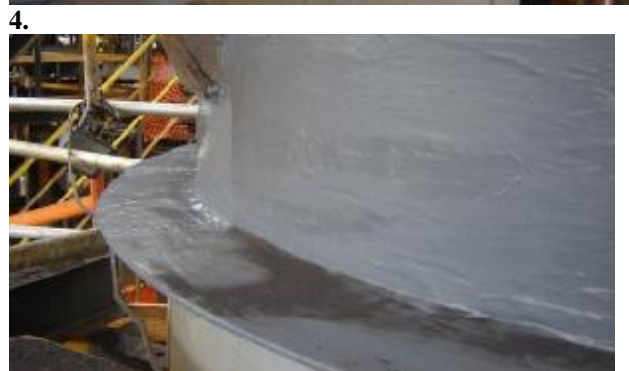
1. Serviço concluído com aplicação de Belzona®1111/1321.
2. Idem anterior.
3. Idem anterior.
4. Idem anterior.

A superfície foi preparada com jato abrasivo de baixo grau de rugosidade +/- padrão S.A 1.1/2. Não foi permitido pela contratante o uso de jato com pressão de 7 a 8Kg/cm², o que resultaria numa superfície com padrão S.A 2.1/2. Após a preparação da superfície foi aplicado o Belzona®1111 para recompor os desgastes. Em seguida aplicamos duas camadas de Belzona®1321.
