BELZONA[®] RECUPERAÇÃO E REVESTIMENTO DE PERMUTADOR CASCO TUBO

Petroquímica / Planta de Utilidades, Camaçari/Ba.

Permutador com desgaste por corrosão.

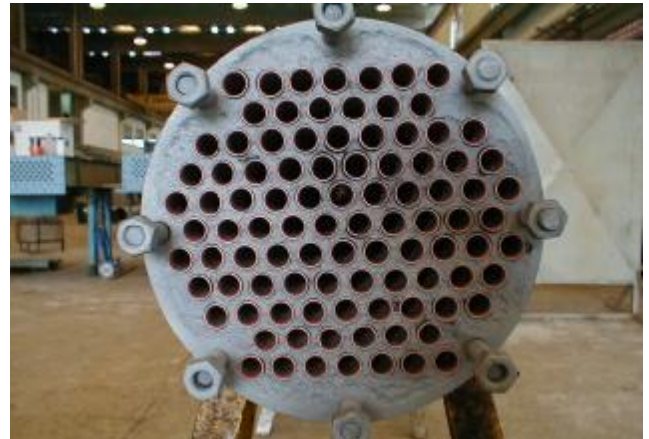
O permutador apresentava desgaste do espelho por corrosão galvânica. Era necessária sua recuperação e proteção para evitar novo desgaste.

1. Espelho jateado, destaque para o desgaste.
2. Superfície recuperada e revestida com Belzona[®] 1321, antes da remoção das rolhas.
3. Serviço concluído com Belzona[®] 1321

Foi preparada a superfície com jato, a reconstrução de 3 mm em cada espelho foi feita com Belzona[®] 1111. A recuperação com tecnologia Belzona[®] têm como vantagens adicionais o rápido retorno à operação e o fato de eliminar o calor de um reparo com solda tradicional.
