## Relatório Técnico

#### REVESTIMENTO DE ESPELHOS E TAMPAS DE RADIADORES DE AR

**CLIENTE:** Petrolífera, Macaé-RJ.

**DATA DA APLICAÇÃO:** 19 e 20 de Dezembro de 2006.

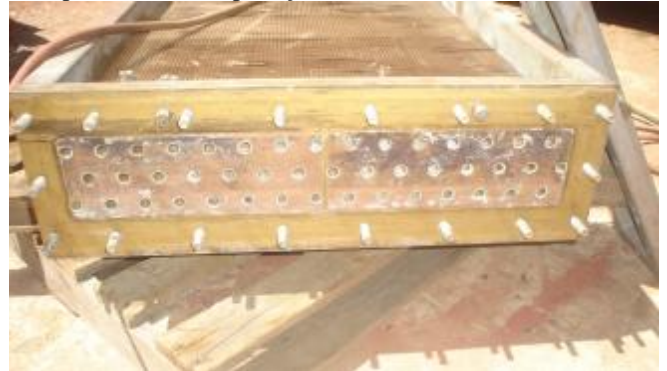
1. Espelho antes da aplicação.

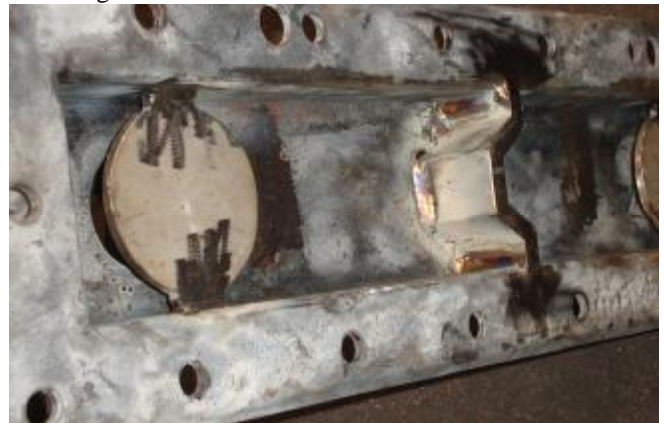
3. Soldagem de novas divisórias e difusores.

Nas tampas, onde necessário, foram soldadas novas divisórias e difusores nas saídas dos bocais. A superfície foi preparada com jato abrasivo seco a metal quase branco, antes da aplicação dos produtos, nos espelhos os tubos foram tamponados para que o produto não penetrasse nos tubos. Após limpeza, aplicou-se o revestimento Belzona<sup>®</sup> 1391 em camada única (espessura final de 600-750 µ). Produto de excelente resistência à corrosão e erosão até temperatura de 100°C quando aplicado na espessura informada.

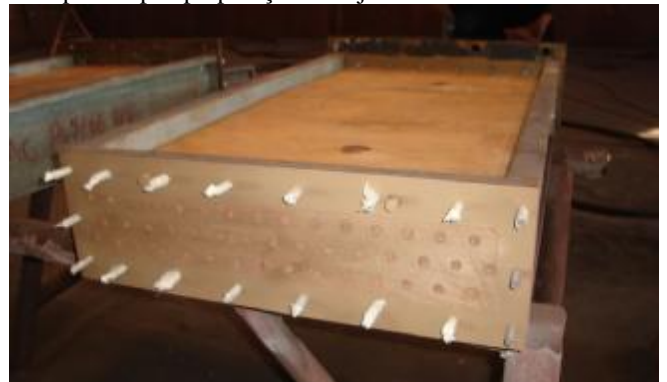
4. Espelho após preparação com jato.

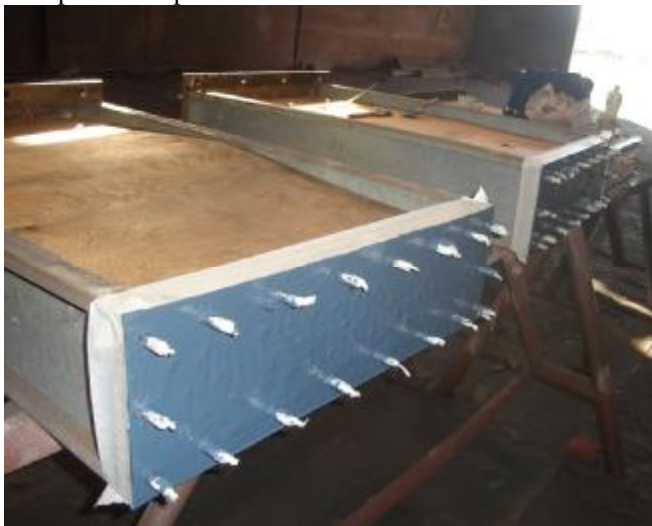
5. Espelhos tamponados e revestidos com Belzona®1391.

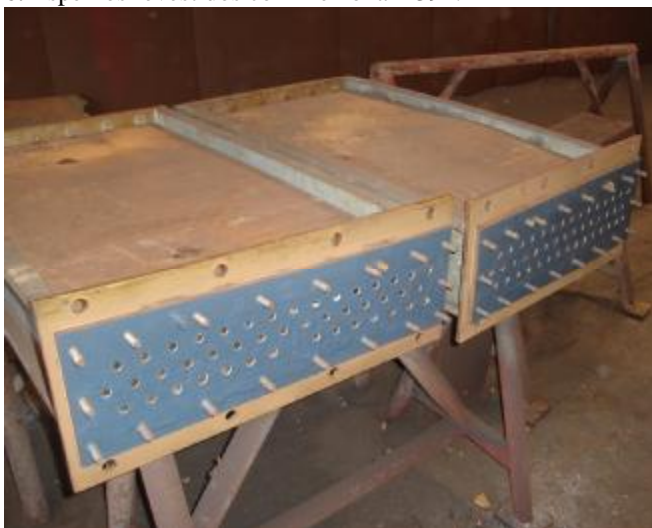
6. Espelhos revestidos com Belzona®1391.

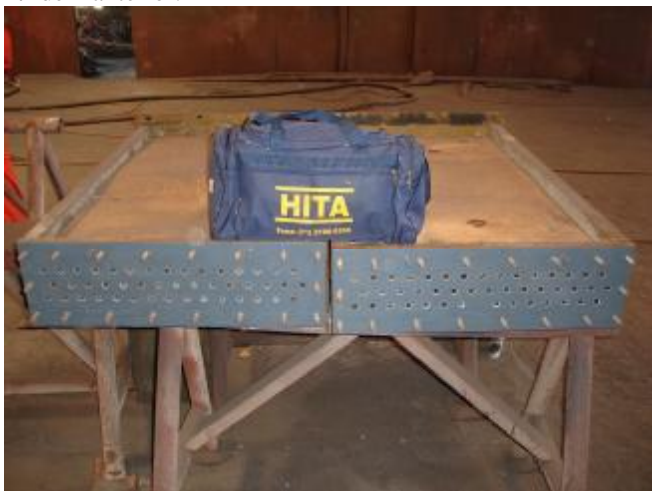
7. Idem anterior.

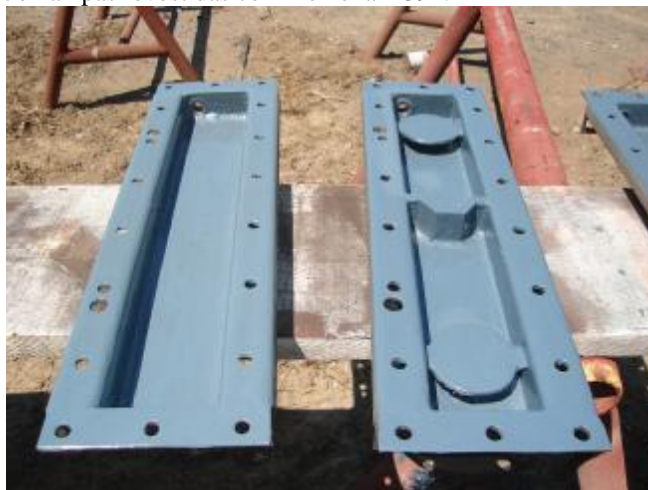
9. Tampas revestidas com Belzona®1391.

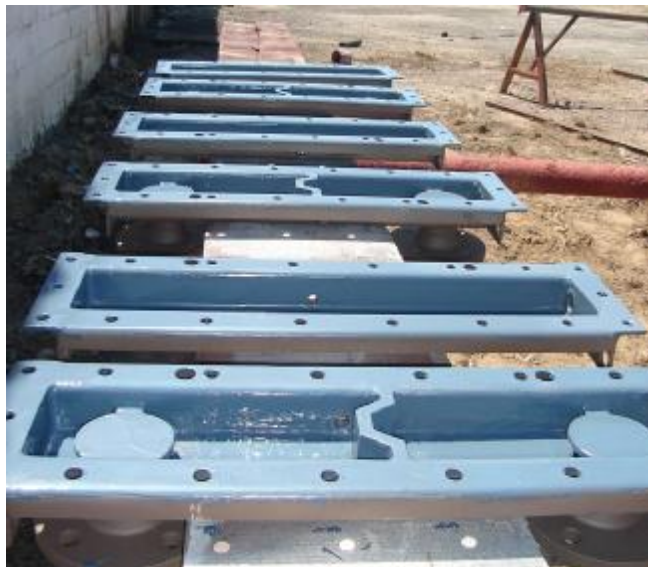
10. Idem anterior.
