REVESTIMENTO DE ESPELHOS DE TROCADOR DE CALOR – TAG 101/1041

CLIENTE: Terminal de Químico, Candeias, Bahia.

DATA DA APLICAÇÃO : 9 de Novembro de 2006.

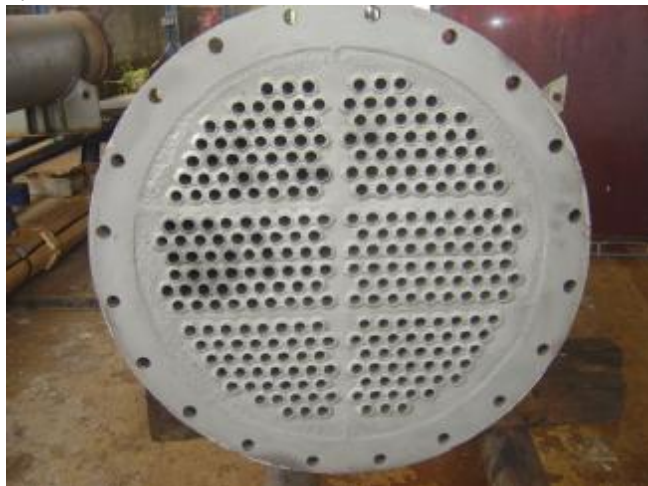
Foi efetuada manutenção no equipamento (retubagem). Havia projeção dos tubos em relação do espelho (soldagem na área de mandrilagem).

1. Situação do espelho antes do serviço.
2. Término da aplicação do Belzona[®] 1111.
3. Espelho revestido com Belzona[®] 1321.
