Relatório Técnico

BELZONA® REVESTIMENTO NO ESPELHO DE TROCADOR

CLIENTE: Química – Camaçari, Bahia.

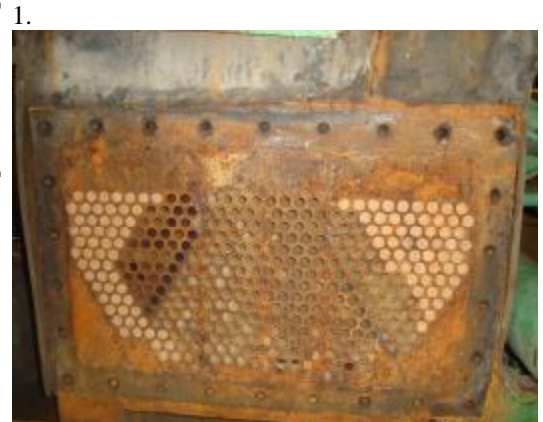
Necessidade de nivelamento e revestimento de espelhos, no intuito de protegê-los contra a corrosão galvânica (tubos e espelhos de materiais dissimilares). Era necessário preencher os alvéolos causados pela erosão e corrosão e proteger o substrato para prolongar a sua vida útil do trocador.

1. Espelho desgastado por corrosão.
2. Espelho após preparação da superfície com jato.
3. Espelho com a primeira camada do revestimento Belzona® 1321.
4. Espelho totalmente revestido e tubos liberados.
