Relatório Técnico

BELZONA[®] **RECUPERAÇÃO E REVESTIMENTO** **EM CABEÇOTES E ESPELHOS DO** **TROCADOR DE CALOR P-7011**

CLIENTE: Petroquímica - Camacari, Salvador Ba.

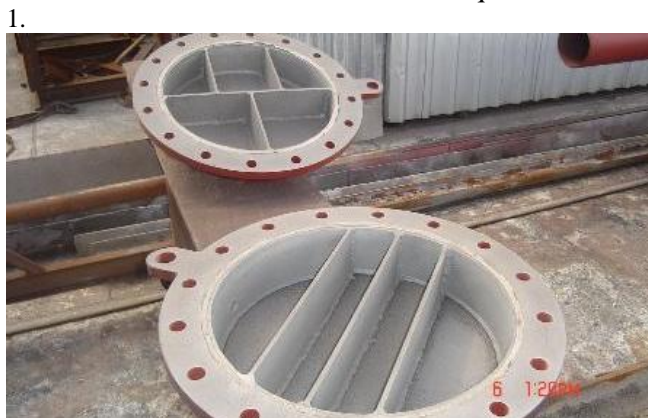
1. Cabeçotes após jateamento.
2. Espelho após aplicação de rolhas.
3. Aplicação da 1ª camada do produto Belzona[®] 1321.
4. Aplicação da 3ª camada de Belzona[®] 1321.
5. Bocais revestidos.
6. Serviço concluído espelho após revestimento.

A superfície foi preparada conforme padrão SA 2 ½ perfil de rugosidade adquirida 75 micras. Após preparação e limpeza da superfície, as peças foram revestidas com aplicação de Belzona[®] 1321 em três camadas.
