## TECNOLOGIA *Em Ação*

**BELZONA**<sup>®</sup>  
**RECUPERAÇÃO E REVESTIMENTO DE  
VÁLVULA DE ÁGUA (TV-4001-46)**

**CLIENTE:** Petroquímica, Camaçari, Bahia.

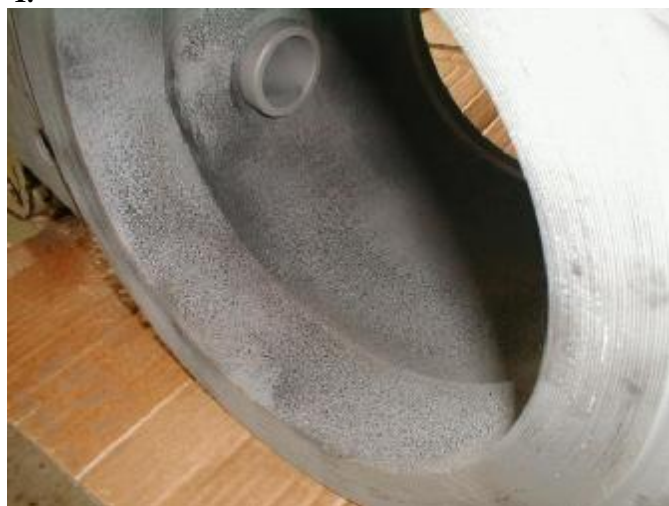
A carcaça da válvula sofreu desgaste severo por cavitação e corrosão/erosão.

1. Detalhe da válvula jateada antes da recuperação.
2. Detalhe da recuperação concluída.
3. Vista da válvula revestida com Belzona<sup>®</sup> 1341.

Após preparação da superfície com jato, a peça foi recuperada aplicando Belzona<sup>®</sup> 1221, para recuperar o perfil da carcaça, e feito revestimento com Belzona<sup>®</sup> 1341 em toda a carcaça para eliminar o processo de corrosão/erosão e aumentar a resistência à cavitação.
