BELZONA[®] **RECUPERAÇÃO E REVESTIMENTO** **DE VÁLVULAS DE ÁGUA PRODUZIDA**

CLIENTE: Campos de extração de petróleo,
Bahia.

SITUAÇÃO DA APLICAÇÃO:
Válvulas com desgaste por ataque químico e
erosão/corrosão.

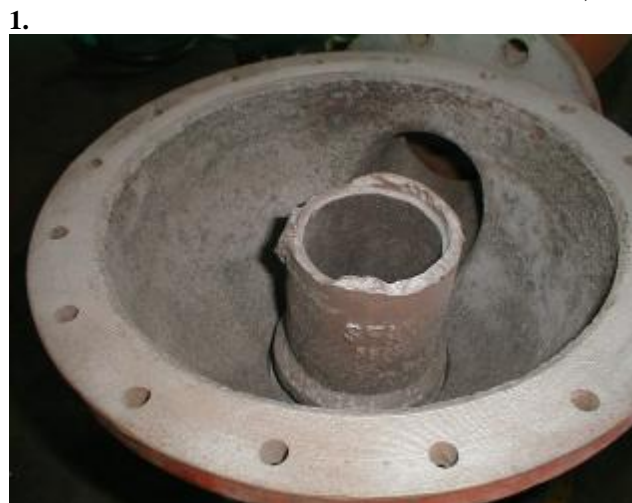
PROBLEMA:
As válvulas de água produzida estavam bastante
desgastadas devido a ataque químico causando
corrosão e erosão. Os desgastes afetavam a
vedação das mesmas. A base do diafragma se
encontrava num alto estado de degradação. Era
necessária a sua reconstrução, além de um
posterior revestimento visando a proteção contra a
corrosão por água produzida (salobra).

1. Válvula com corrosão, detalhe do assento do diafragma desgastado.
2. Detalhe do assento do diafragma reconstruído com Belzona[®] 1111.
3. Válvula revestida com Belzona[®] 1321.

MÉTODO DE APLICAÇÃO:
Foi preparada a superfície com jateamento, a
reconstrução da base do diafragma foi feita com
Belzona[®] 1111. O revestimento foi feito com
Belzona[®] 1321, para uma maior resistência ao
desgaste. A recuperação com tecnologia Belzona[®]
tem como vantagem adicional o rápido retorno à
operação, com baixo custo.
