## Relatório Técnico

### BELZONA® REVESTIMENTO EXTERNO DE VÁLVULA MULTI VIAS

**CLIENTE:** Petrolífera, Araçás, Bahia.

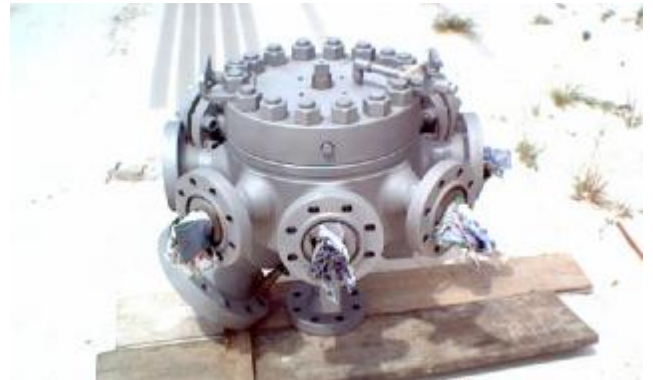
1. Corpo da válvula após preparação com jato.
2. Corpo da válvula após 1ª camada de revestimento com Belzona® 5811.
3. Suporte da válvula após 2ª camada de revestimento com Belzona® 5811.
4. Corpo da válvula após 2ª camada de revestimento com Belzona® 5811.

A superfície foi preparada com hidrojato, para descontaminação do sal, e jato a metal quase branco. Este procedimento foi realizado 2 (duas) vezes para total remoção do sal incrustado. Após limpeza, o corpo e o suporte da válvula foram revestidos em 2 (duas) camadas com Belzona® 5811, totalizando espessura final de 500 µ. Belzona® 5811 é um produto de resistência comprovada em relação à Água Produzida, sendo inclusive utilizado em situações de imersão contínua, em outras áreas e equipamento da PETROBRÁS.
