Relatório Técnico

Petrolífera, 2003

BELZONA[®] **RECUPERAÇÃO E REVESTIMENTO DE** **VÁLVULAS DE RETENÇÃO**

CLIENTE: Petrolífera, Bahia.

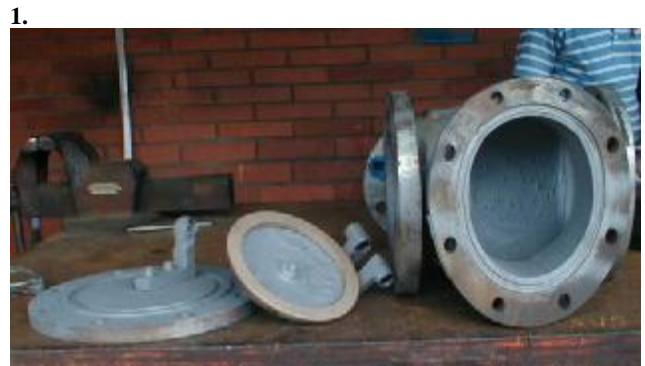
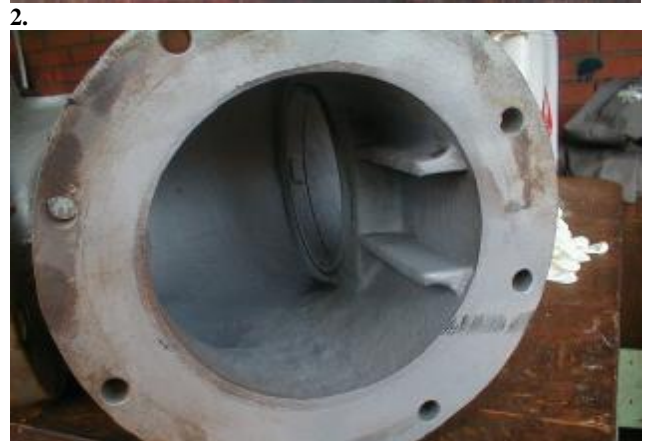
Passagem de fluido entre faces de vedação interna destas válvulas de retenção. Alguns desgastes em forma de alvéolos na superfície interna da válvula.

Estas válvulas de retenção estavam com passagem de fluido entre suas faces de vedação. Os desgastes nesta área ocorriam por impacto, corrosão e erosão. Era necessário recuperar e revestir a superfície interna da válvula. O serviço realizado visou proteger o corpo da válvula de erosão/corrosão, Não se propõe a eliminar o problema causado por impacto na face de vedação.

1 e 2. Superfícies internas das válvulas após preparação com jato de areia.

A superfície foi preparada com jato de abrasivo a metal quase branco. Os desgastes foram recuperados com Belzona[®] 1311 e depois revestidos com Belzona[®] 1321 de excelente resistência à corrosão/erosão. Após cura mecânica, as faces de vedação foram retificadas até obtenção das dimensões com tolerâncias necessárias.

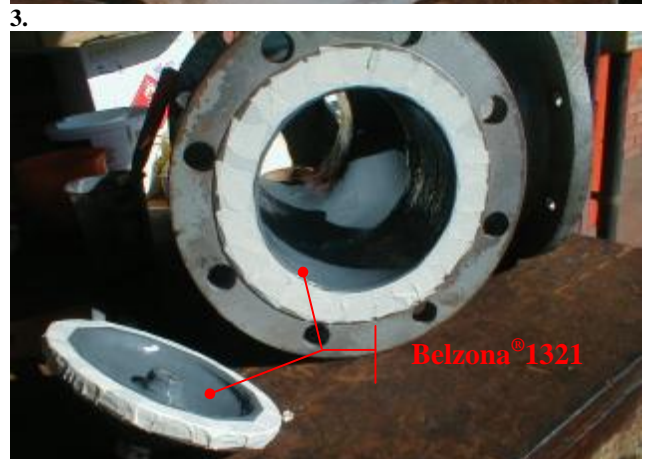
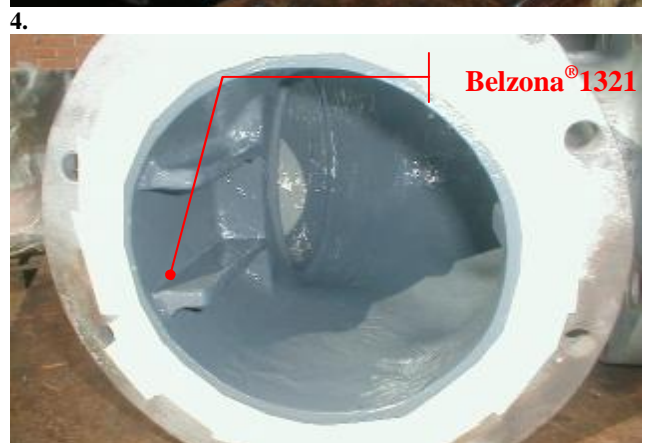
3 e 4. Peças após revestimento com Belzona[®] 1321.

Obs: O Belzona[®] 1321 não é adequado para impacto, conforme informado anteriormente. Os produtos da linha Belzona[®] que resistem a impactos são os elastômeros (série 2000), no entanto estes não oferecem a resistência química necessária a este serviço. O produto aplicado nas faces de vedação não foi cobrado por este motivo.
