Relatório Técnico

BELZONA[®] **RECUPERAÇÃO E REVESTIMENTO EM** **PORTINHOLA DA VÁLVULA** **BORBOLETA**

CLIENTE: Companhia Elétrica – Minas Gerais.

DATA DA APLICAÇÃO: 15 a 19 de Agosto de 2007.

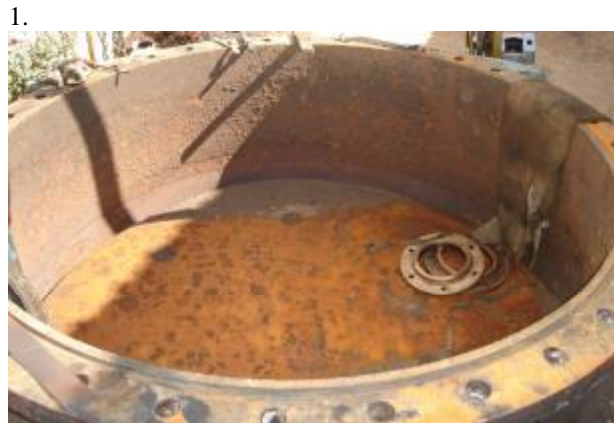
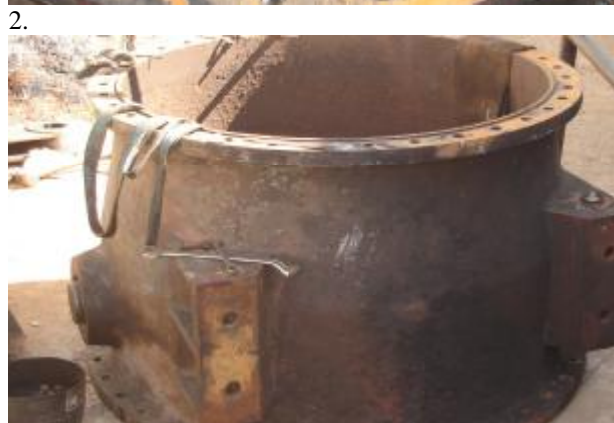
Desgastes na superfície interna (comporta) da válvula não permitindo sua operação estanque. Estes desgastes estão situados na área de vedação entre a portinhola (peça móvel) e o corpo do equipamento. Provavelmente o desgaste foi causado pela fricção entre estas peças (folga excessiva), acelerado pelo processo corrosão. Era necessário recuperar os desgastes da portinhola e utilizar um revestimento que protegesse o substrato.

1. Equipamento antes do serviço (notar corrosão em toda estrutura).
2. Idem Anterior.
3. Válvula após jateamento.
4. Idem Anterior

A preparação da superfície foi realizada no padrão SA 2 ½” com jato abrasivo perfil de rugosidade 75µ. Após preparação e limpeza da superfície todos os desgastes e irregularidades foram recompostos com aplicação de Belzona[®]1311. Na região da lentilha criamos uma junta de vedação com utilização da técnica da moldagem com aplicação do Belzona[®]2111. Em seguida revestimos a lentilha com duas camadas do produto Belzona[®]1321.
