## Relatório Técnico

### BELZONA® REVESTIMENTO EXTERNO DE VÁLVULAS PNEUMÁTICAS

**CLIENTE:** Química, Candeias, Bahia.

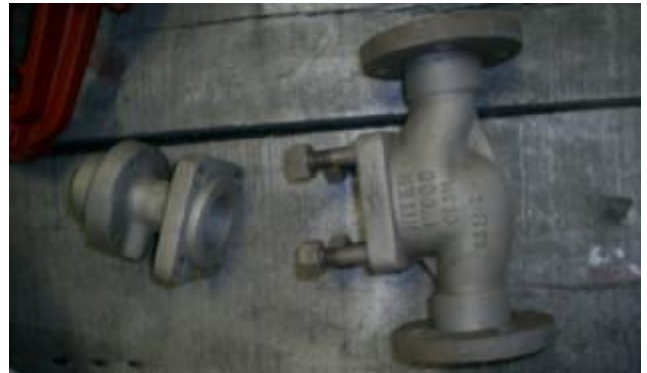
1.

- 1-Válvulas após preparação com jato.
- 2- Idem anterior
- 3 e 4 - Válvulas após 2ª camada de revestimento com Belzona®5811

A superfície foi preparada com jato de escoria de Cobre. Após a limpeza da superfície foi aplicada uma camada de Belzona®5811. Em seguida foi aplicada a segunda camada do Belzona®5811 (misturada bege/preto), com espessura final de 400-500µm. O produto aplicado tem excelente resistência química, garantindo uma maior resistência contra corrosão na superfície externa das válvulas.
