BELZONA[®] REVESTIMENTO DE VASO DE ÁGUA ÁCIDA

CLIENTE: Petrolífera, Candeias-BA.

SITUAÇÃO DA APLICAÇÃO:
Revestimento interno de vaso de Aço Carbono

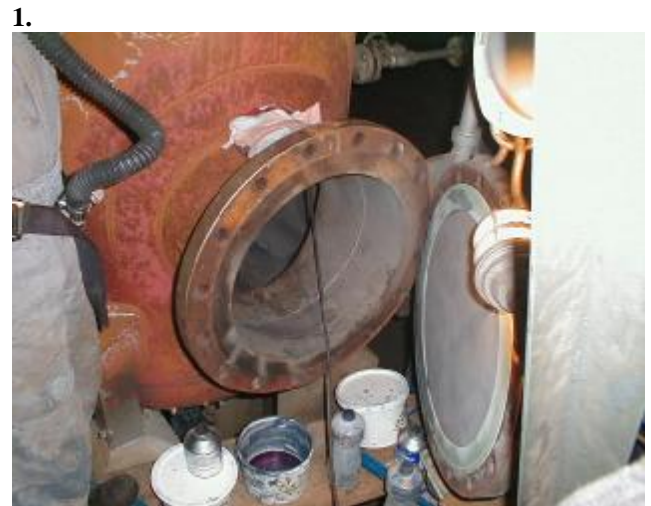
PROBLEMA :
Necessidade de aplicar revestimento resistente à água ácida (presença de H₂S) a temperatura máxima de 75°C. A fibra de vidro apresentava rachadura e descolamento.

1. Detalhe da boca de visita antes do revestimento.
2. Vista do revestimento interno
3. Vista depois de 19 meses em operação (Dezembro/2001). Observar o perfeito estado do revestimento Belzona[®] 1321.

MÉTODO DE APLICAÇÃO :
Foi preparada a superfície com jato de areia. E feita a aplicação com pincel de cerdas duras.

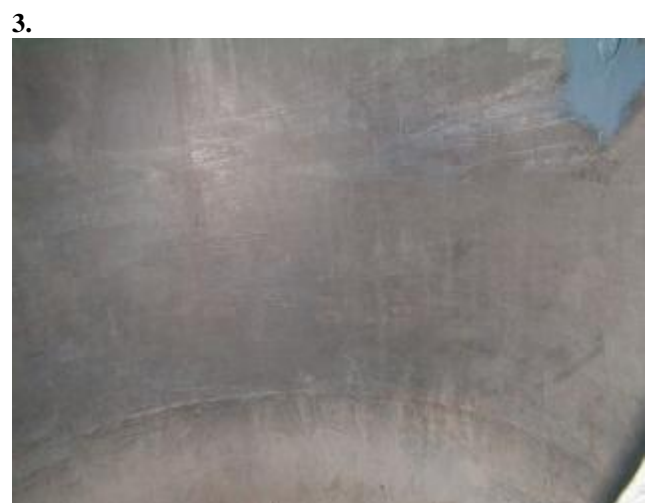
Foi feita inspeção visual e não foi verificados nenhum descolamento, nem formação de bolhas ou ponto de corrosão. Atendendo totalmente a expectativa.
