Relatório Técnico

BELZONA[®] REVESTIMENTO INTERNO E EXTERNO DO VASO V-137

CLIENTE: Petroquímica, Camaçari, Bahia.

DATA DA APLICAÇÃO: 17 de Maio de 2004.

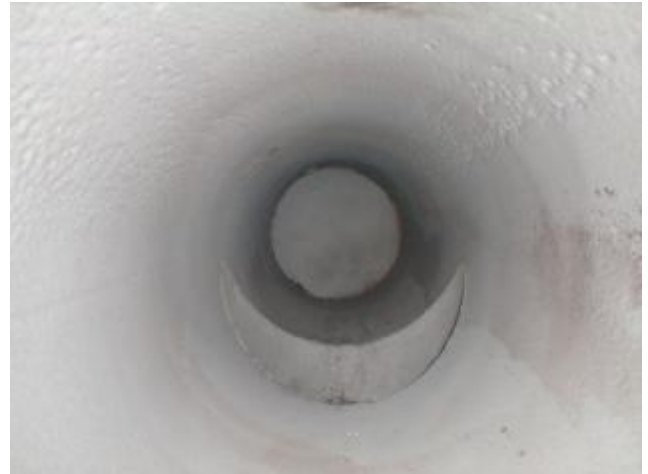
Presença de desgastes na forma de alvéolos e pites na superfície interna e externa deste equipamento, localizados principalmente na base.

A base deste vaso apresentava desgastes devido à corrosão, que ocorria principalmente nesta área devido ao acúmulo de agentes químicos internamente e a umidade externamente. Era necessária a utilização de um revestimento que impedisse o avanço da corrosão.

1. Detalhe interno do vaso
2. Aplicação de Belzona[®] 1321 e 1ª camada Belzona[®] 5811.
3. Aplicação interna Belzona[®] 1321 e externa 2ª camada Belzona[®] 5811.

O equipamento foi jateado a metal quase branco. Após limpeza, a superfície interna (até cota de 1000 mm) foi revestida em duas camadas com Belzona[®] 1321 (espessura final \cong 500-750 μ), produto de excelente resistência à corrosão e erosão. Na superfície externa, aplicou-se Belzona[®] 5811 em duas camadas com espessura final de aproximadamente 500 μ , produto que oferece excelente resistência à corrosão.
