Relatório Técnico

BELZONA[®] **REVESTIMENTO INTERNO NO** **SILO H-820**

CLIENTE: Petroquímica, Camaçari, Bahia.

DATA DA APLICAÇÃO: Outubro de 2004.

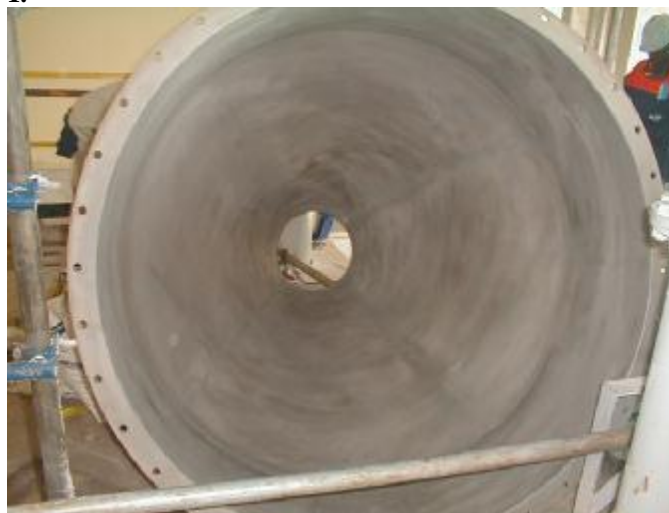
1. Silo H-820 após preparação de superfície.
2. Após aplicação de Belzona[®] 4151.
3. Montagem do equipamento

A superfície foi preparada com jato abrasivo a metal quase branco. Após preparação e limpeza da superfície aplicamos Belzona[®] 4151 em quatro camadas com espessura final de 500 micras.
