Relatório Técnico

BELZONA® REVESTIMENTO EM BOCAIS E PARTES DO VASO V-403

CLIENTE: Petroquímica - Camaçari, Bahia.

DATA DA APLICAÇÃO: 16 de Dezembro de 2006.

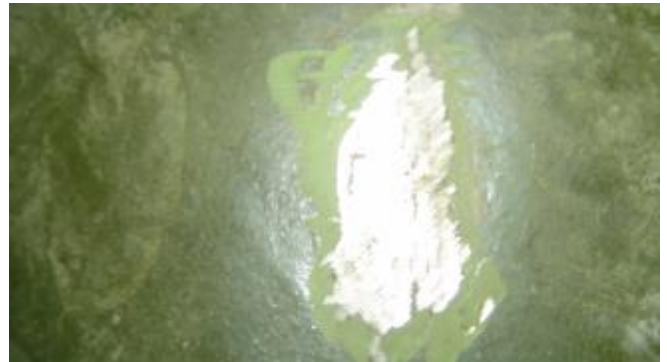
1. Preparação de superfície.
2. Idem anterior.
3. Vista interna do vaso V-403 após aplicação do revestimento.
4. Bota revestida com Belzona® 4311.
5. Aplicação da 2ª camada de Belzona® 4311.
6. Idem Anterior
7. Idem Anterior.
8. Trechos após aplicação de Belzona® 4311.
9. Idem anterior
10. Idem anterior.

A superfície foi preparada com lixadeira c/ disco de desbaste e lixa manual e espátula. Após a preparação da superfície foi aplicado o Belzona® 4311 nos pontos indicados pela inspeção.
