Relatório Técnico

BELZONA® **REVESTIMENTO INTERNO DO** **VASO V-122201**

CLIENTE: Termo Industrial - São Paulo.

DATA DA APLICAÇÃO: 16 a 23 de Março de 2006.

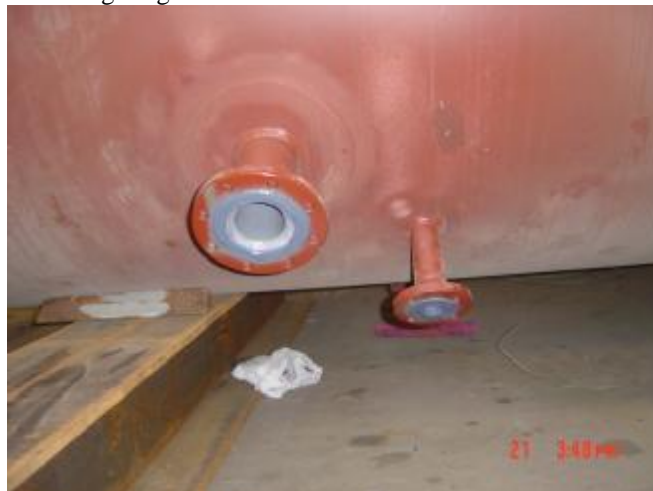
2. Aplicação de Belzona®1321 nos bocais por moldagem com flange cego.

16 a 21/03/2006 – Nos bocais o revestimento Belzona®1321 foi aplicado em três camadas (1ª demão Blue, 2ª demão Gray e 3ª demão Blue). Aplicou-se o revestimento Belzona®1321 no cilindro e calotas em duas camadas (1ª demão Gray e 2ª demão Blue) com

espessura mínima de 250µ por camada, comprovado através de medidor de espessura de película úmida. Foi separado 1Kg de produto para cada 0,97m² de área como 2ª forma garantir a espessura do revestimento. Nos Flanges, após o jato inicial, foi necessário executar preparação da superfície com lixadeira (disco de corte perpendicular à superfície), os flanges foram revestidos com Belzona®1321 através da técnica de moldagem (cor Blue), utilizando flanges cegos como molde. Nos flanges cegos foi utilizado Belzona®9411, agente desmoldante, para impedir a aderência de Belzona®1321 nos flanges cegos e facilitar a desmoldagem.

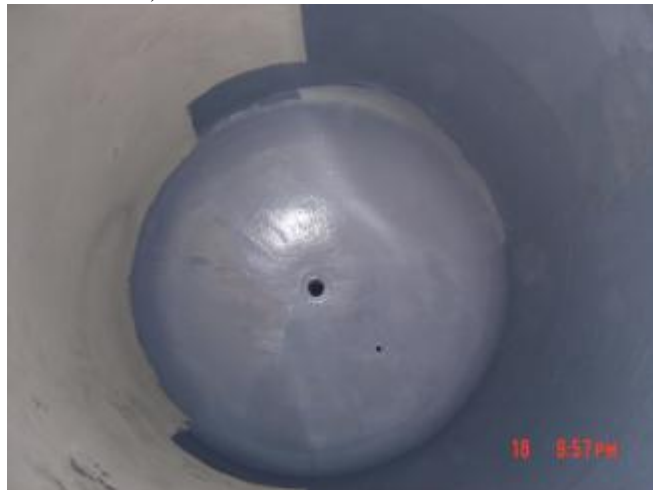
3. 50% da Superfície revestida com Belzona®1321 (2ª demão - Blue).

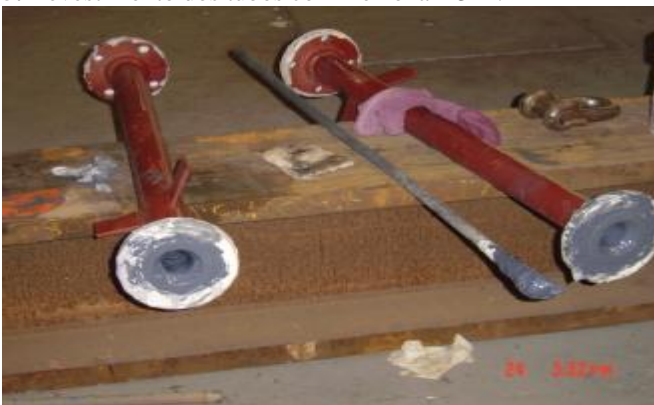
5. Revestimento dos tubos com Belzona®1321.

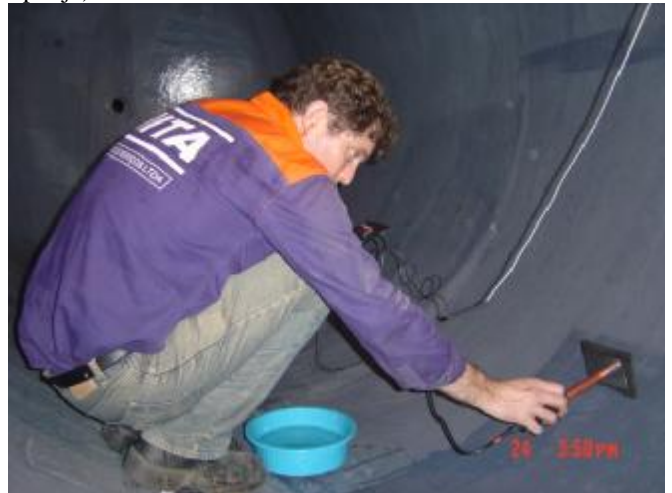
7. Verificação de continuidade com Holiday via úmida (Wet Sponje).

24/03/2006 – Foi executada verificação de continuidade através de inspeção por Holliday, esponja úmida (Wet Sponje), como foram encontrados muitos pontos que visualmente não apresentavam falhas, o equipamento foi lavado novamente com água, detergente e esponja, e feita nova inspeção com Holliday. Na segunda inspeção não foram detectados pontos de falhas.

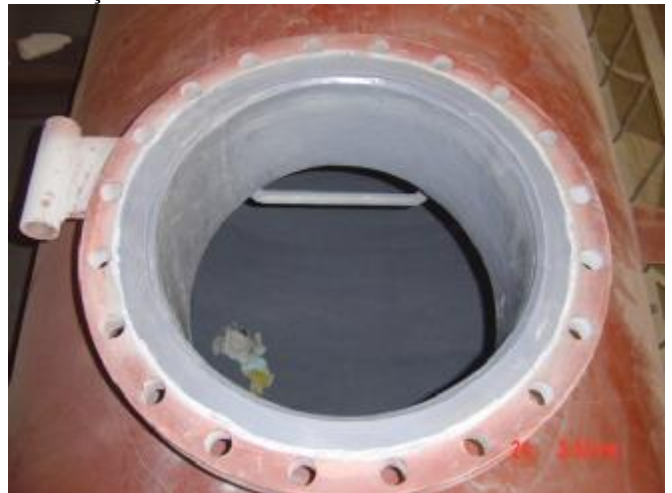
8. Serviço finalizado.
