## Relatório Técnico

### **BELZONA<sup>®</sup>** **REVESTIMENTO INTERNO DO VASO** **V-20401**

**CLIENTE:** Petrolífera, Aracaju, Sergipe.

**DATA DA APLICAÇÃO:** 19 de Março de 2006.

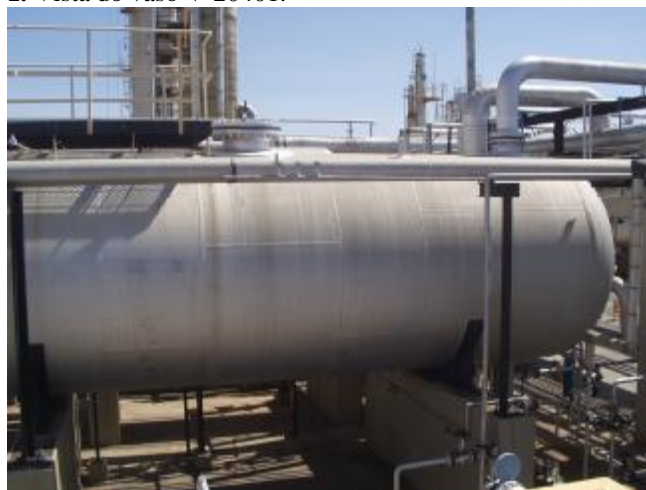
1. Vista do vaso V-20401.

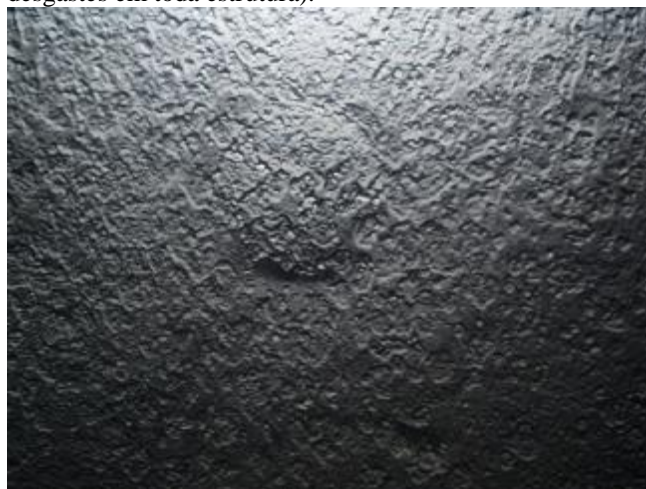
O vaso apresentava desgastes moderados (com presença de pites em áreas localizadas) ocasionados por corrosão e erosão. Era necessária aplicação de um produto com excelente resistência à corrosão nas condições operacionais do sistema.

2. Situação do equipamento antes do serviço (notar desgastes em toda estrutura).

A superfície foi preparada com jato abrasivo seco a metal quase branco. Após a preparação da superfície foi aplicado o Belzona<sup>®</sup>1111 preenchendo e recuperando a superfície para permitir a correta aplicação do Belzona<sup>®</sup>1321. Em seguida aplicamos o produto Belzona<sup>®</sup>1321 em duas camadas com espessura final de 500-750µ.

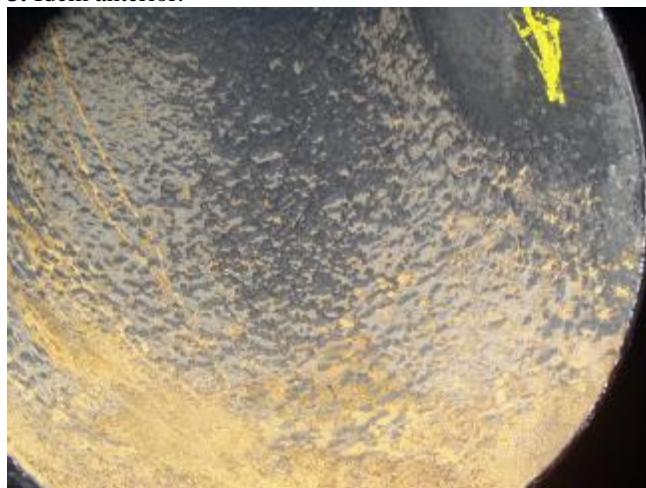
3. Idem anterior.

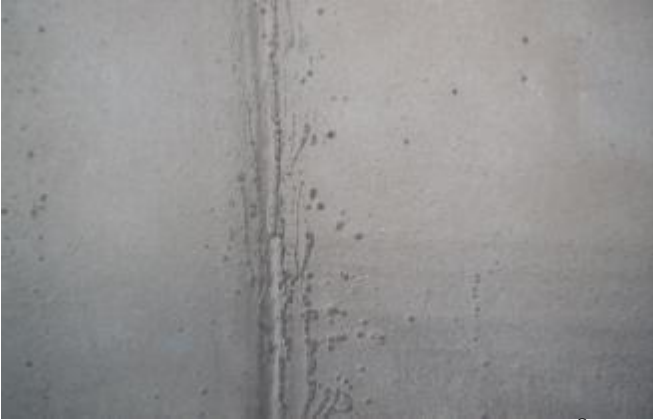
4. Superfície após jateamento.

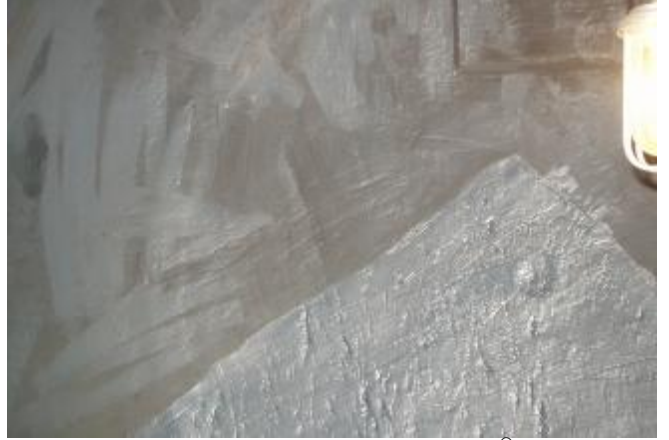
5. Aplicação de Belzona® 1111 recuperando os desgastes.

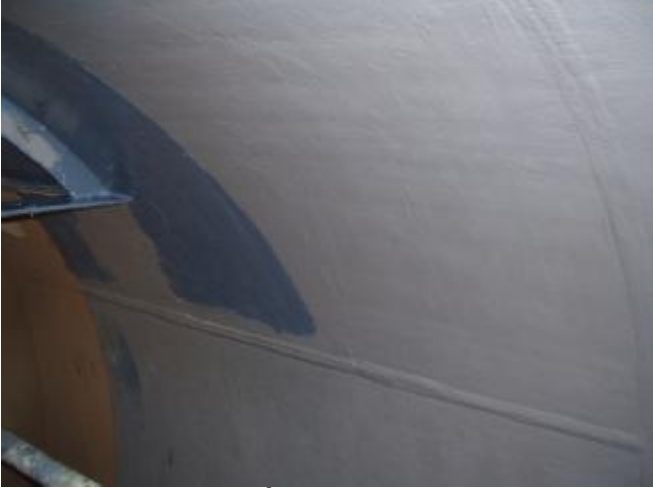
6. Aplicação da primeira camada de Belzona® 1321.

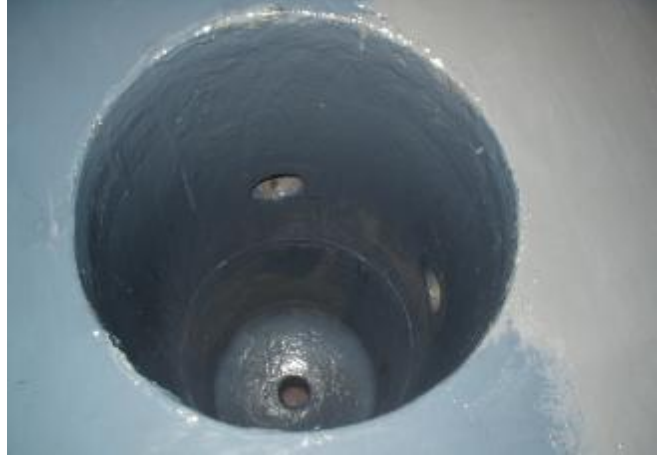
7. Bota do vaso durante aplicação de Belzona® 1321.

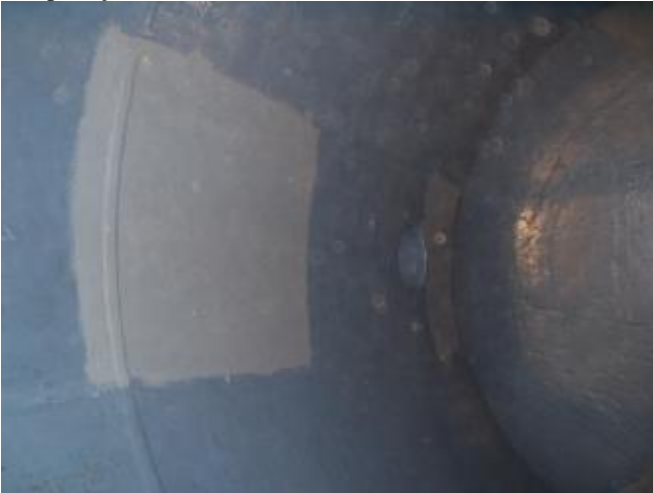
8. Aplicação de Belzona® 1321.

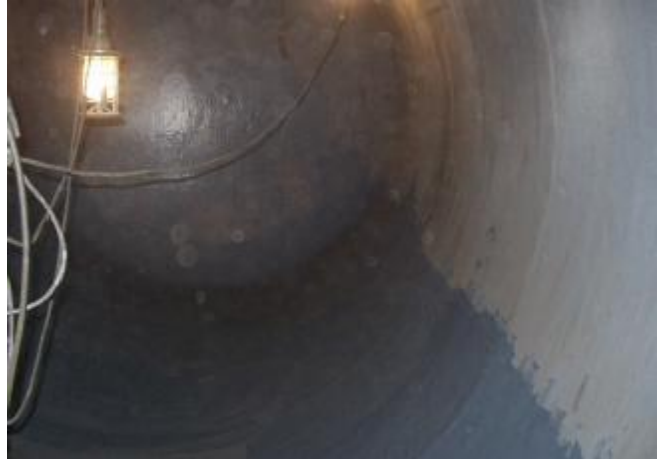
9. Idem Anterior.

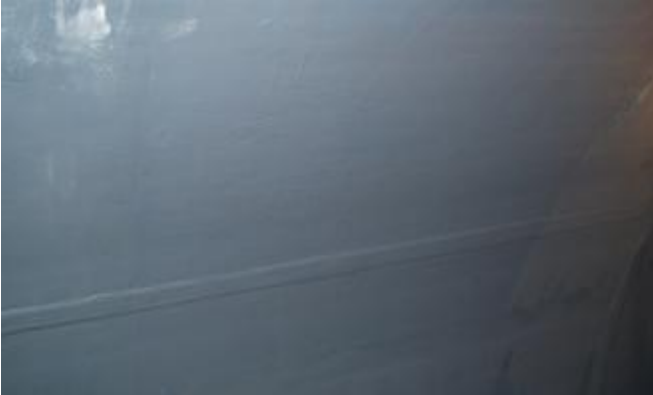
10. Aplicação da segunda camada de Belzona® 1321.

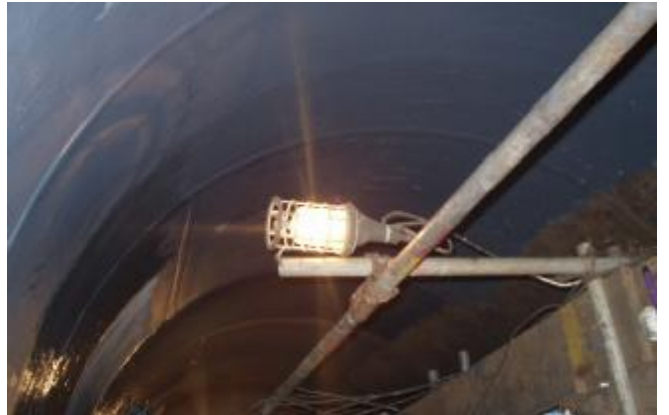
11. Serviço concluído após aplicação dos produtos Belzona®.
