Relatório Técnico BE 0405

BELZONA[®] RECUPERAÇÃO DA BASE DO MOINHO DE PENDULO 2

CLIENTE : Fábrica de Fertilizantes, Camaçari-Bahia.

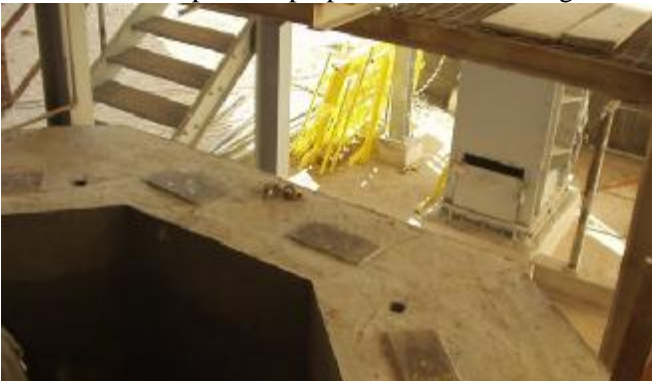
Desgastes generalizados na base de concreto do Moinho de Pêndulo 2.

Provavelmente os desgastes observados na base de concreto deste equipamento foram gerados por vibração excessiva. Era necessário recuperar a área com um produto que proporcionasse excelente resistência mecânica e à vibração, e que permitisse o rápido retorno à operação do equipamento.

1. Base com superfície preparada, notar os desgastes.

A superfície foi preparada com jato a metal quase branco. Após limpeza, as superfícies foram condicionadas com Belzona[®] 4911. Em seguida aplicou-se Belzona[®] 4111 em toda a base. O equipamento foi descido e centralizado, e então foram realizados os devidos ajustes de aplicação.

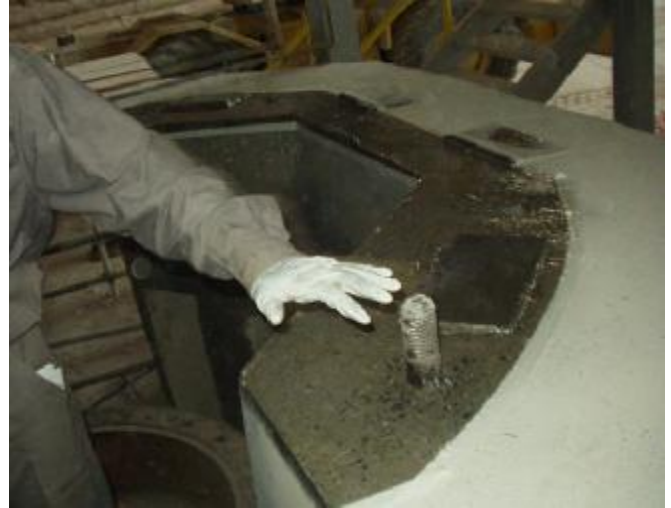
2. Aplicação do condicionador Belzona[®] 4911.

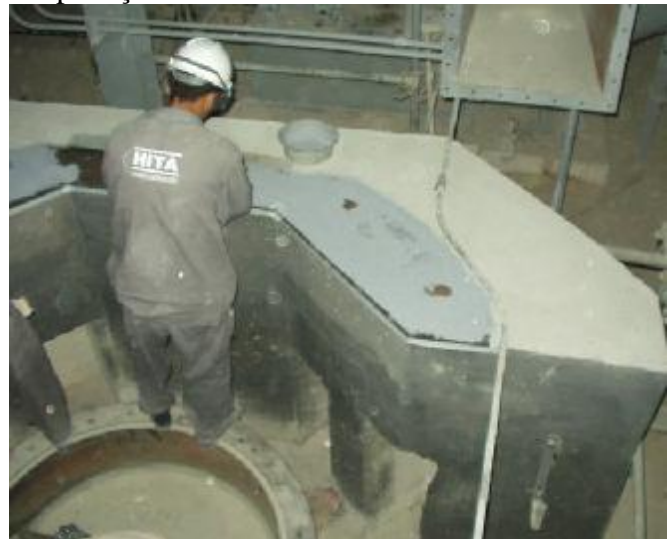
- 3 Aplicação do Belzona[®] 4111.

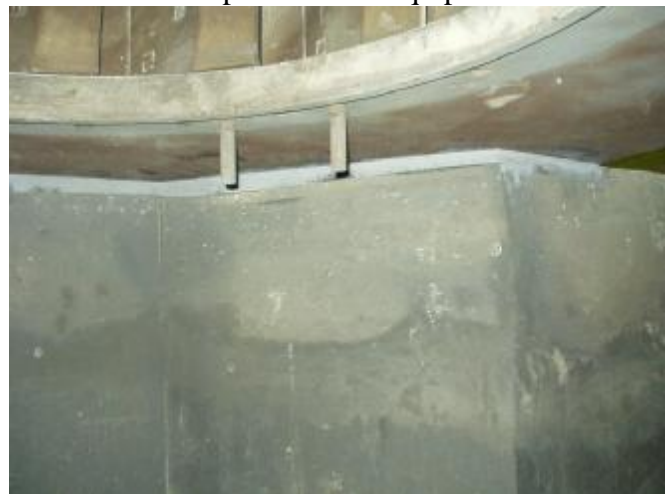
4. Área interna após descer o equipamento.

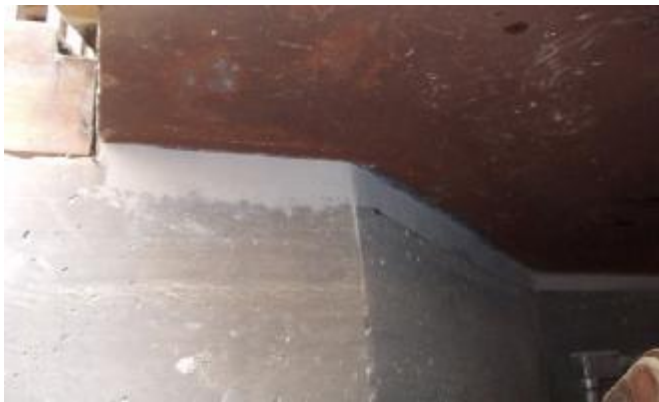
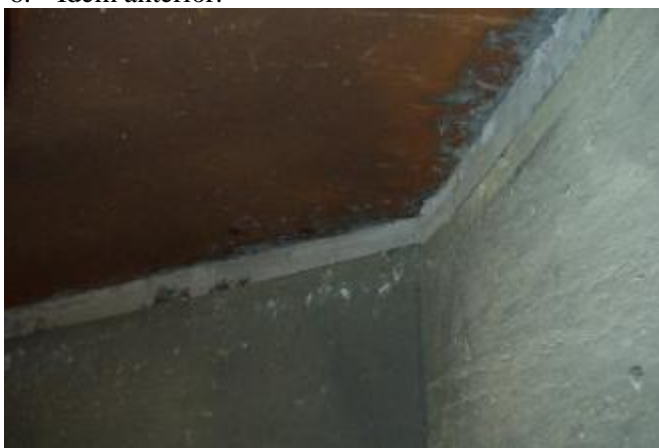
5. Foto do moinho assentado à base.

6. Idem anterior.

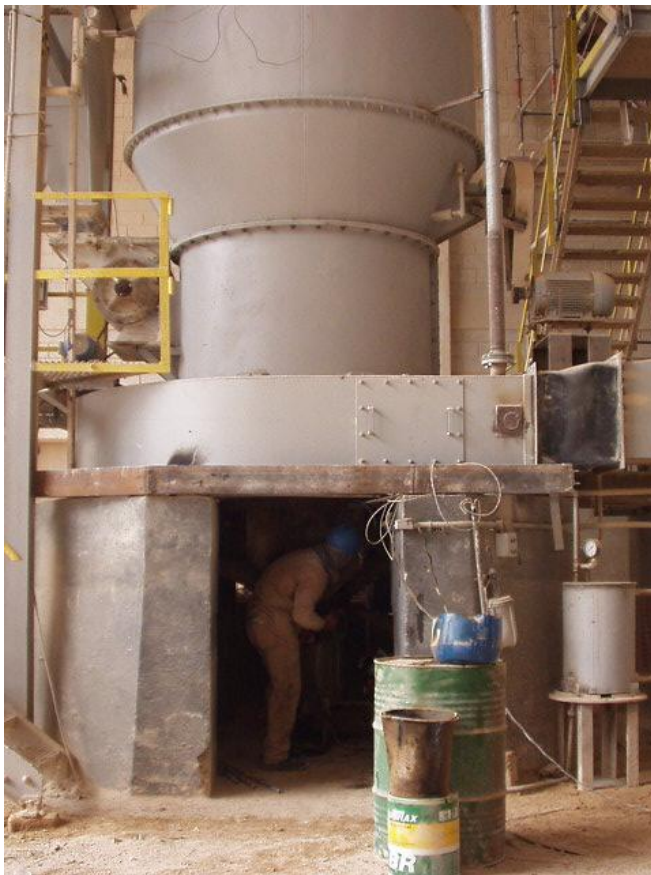
7. Vista do moinho montado sobre a base.
