Relatório Técnico BE 0406

BELZONA® REVESTIMENTO DA BASE DA BOMBA P-93117 A/B

CLIENTE: Química, Camaçari - Bahia.

DATA DA APLICAÇÃO: 27 e 28 de Maio de 2004.

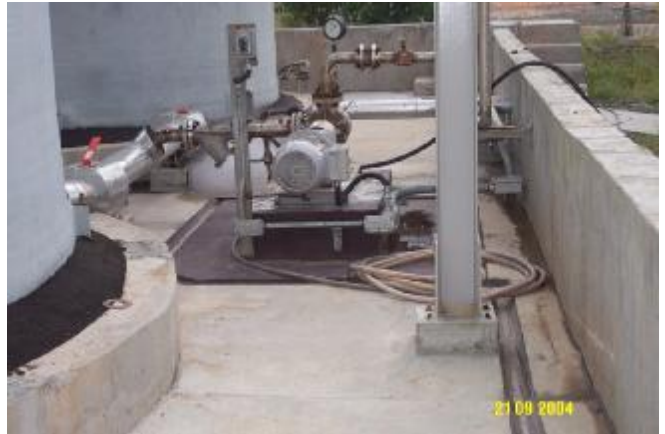
1. Visão geral da base revestida com Belzona®4311.
2. Idem anterior.
3. Idem anterior.

O reboco foi recuperado pela empresa. Após cura do novo concreto, a superfície foi preparada com lixa manual. Em seguida toda a área sujeita à respingos de LAS foi revestida em duas camadas (esp. final de $\pm 500\mu$) com Belzona®4311.
