## Relatório Técnico nº BE 0508

### BELZONA® RECUPERAÇÃO DA BASE DO MOINHÃO 025-MO-41A

**CLIENTE :** Mineradora, São Luiz - Maranhão.

**DATA DA APLICAÇÃO :** 19 e 20 de Agosto de 2005.

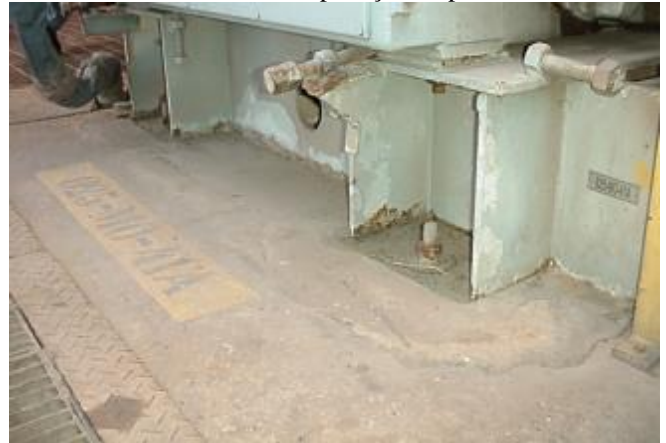
Folga excessiva nas bases do motor e redutor do moinho de bolas 025-MO-41A, ampliando os efeitos da vibração.

Em inspeções realizadas pela empresa foi constatado que existe uma vibração muito alta em toda a base do motor e redutor do moinho de bolas, precisando então de uma intervenção efetiva para que esta situação não se agrave com o decorrer do tempo.

1. Base do moinho antes da aplicação do produto.

A preparação da superfície foi feita através de escarificação mecânica. Após limpeza, a superfície foi condicionada com Belzona® 4911. Em seguida, aplicou-se Belzona® 4111 + Belzona® 4151 pela técnica de injeção, produto com excelente aderência, que possui resistência à vibração e compressão superiores ao concreto convencional, de forma a minimizar o efeito dos desgastes (folgas) nas bases dos chumbadores.

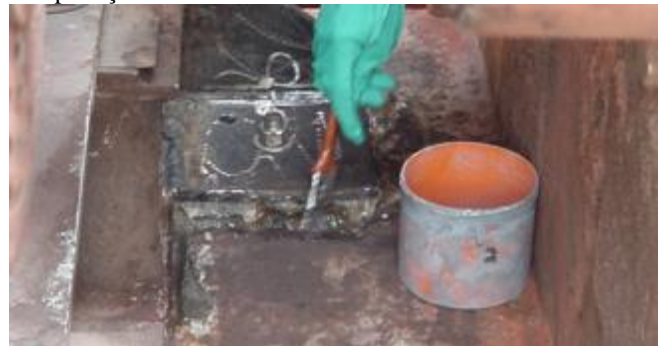
2. Aplicação do condicionador Belzona® 4911.

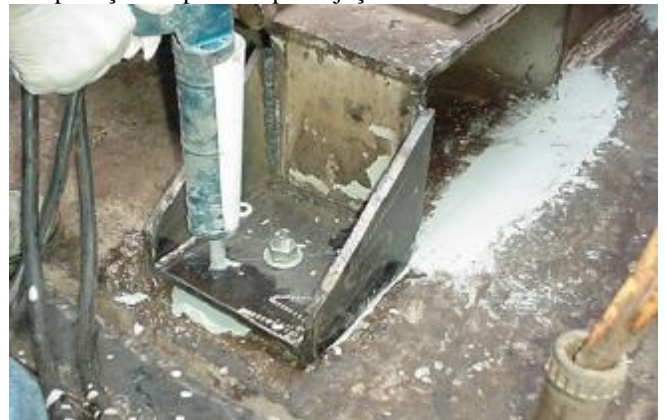
3. Aplicação do produto por injeção.

A preparação da superfície e soldagem dos suportes foi realizada em 19/08/2005. A aplicação dos produtos Belzona® foi realizada das 08:00 h às 12:00 h de 20/08/2005, com o equipamento retornando à operação 24 horas após o término do serviço. (o tempo mínimo de cura mecânica total de Belzona® 4111 é de 16 horas a 25°C).

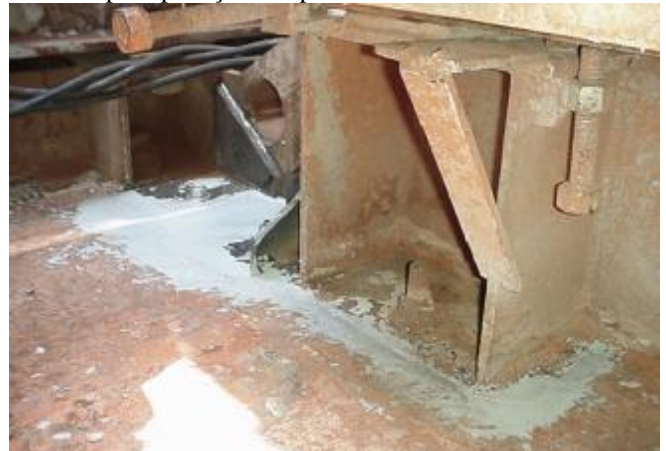
4. Base após aplicação dos produtos Belzona® 4111 / 4151.

Constatarem-se através de análise de vibração (período de 28/03/2005 a 14/02/2006) os seguintes dados:

Antes da aplicação → vibração média 10,57 mm/s<sup>2</sup>.

Depois da aplicação → vibração média 3,38 mm/s<sup>2</sup>.

Com isso verificou-se que a tecnologia Belzona® reduziu em 1/3 os efeitos da vibração no equipamento.
