Relatório Técnico BE 0610

BELZONA® REVESTIMENTO EXTERNO NO SKID DO EVAPORADOR P-140-01

CLIENTE: Química, Candeias - Bahia.

DATA DA APLICAÇÃO: Abril de 2006.

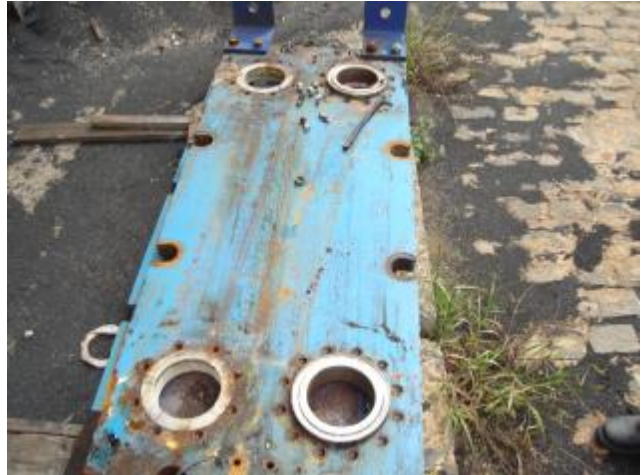
O equipamento ficava exposto a um ambiente com presença de produtos agressivos (corrosivos). Era necessária uma intervenção efetiva contra os efeitos da corrosão ambiental.

1. O Skid com pontos de corrosão.
2. Após jato de granalha.
3. Revestido com Belzona®5811 na cor cinza.
