## Relatório Técnico BE 0612

### BELZONA<sup>®</sup> RECUPERAÇÃO DA BASE DE ACIONAMENTO DO MOINHO DE COQUE MO-254-01

**CLIENTE :** Mineradora, São Luis - Maranhão.

**DATA DA APLICAÇÃO :** 05 de julho de 2006.

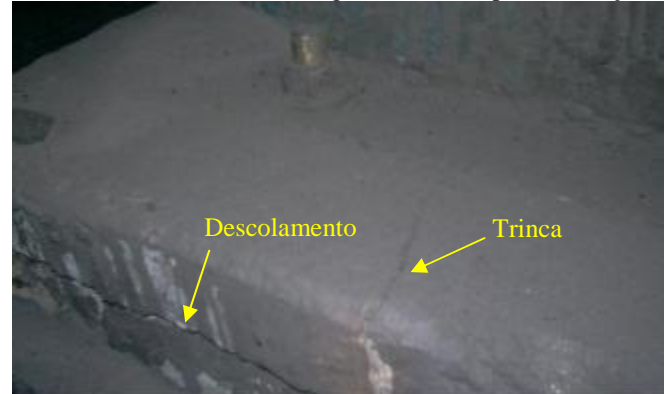
A base do acionamento do moinho de bolas estava com o grouting de nivelamento apresentando esmagamento, trincas e perdas de seção, além de chumbadores cisalhados.

1. Base de acionamento esmagada (trincas e perda de seção).

Retirado todo o grouting existente (altura de 4 cm). A superfície da base foi preparada com lixadeira industrial e, após a limpeza, foi condicionada com Belzona<sup>®</sup> 4911. Foi aplicado Belzona<sup>®</sup> 4111 sobre a base com altura de 3,5 cm. Após a preparação, limpeza e condicionamento da superfície, a estrutura metálica foi instalada sobre a base e nivelada com calços e porcas nos chumbadores; deixando uma fresta de 0,5 cm entre a base e estrutura metálica, para permitir a aplicação de Belzona<sup>®</sup> 4111 + Belzona<sup>®</sup> 4151 pela técnica de injeção.

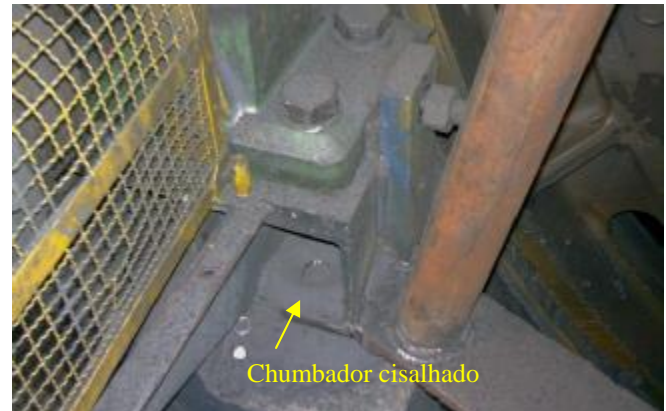
Em função de o equipamento ter perdido parcialmente área de apoio, houve aumento dos esforços horizontais e verticais nos chumbadores e pelo tanto cisalhando-os, aumentando assim a vibração do equipamento.

2. Chumbador cisalhado.

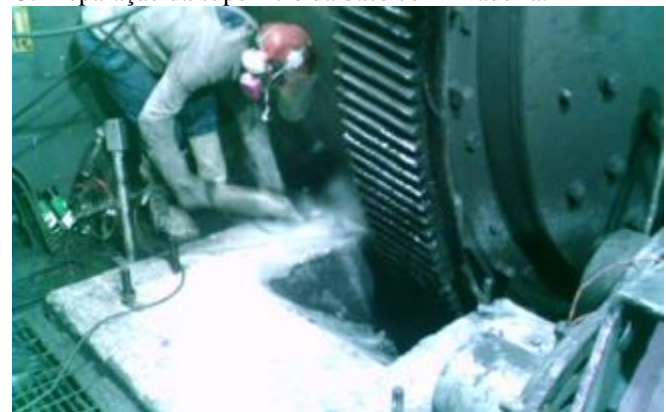
3. Preparação da superfície da base com lixadeira.

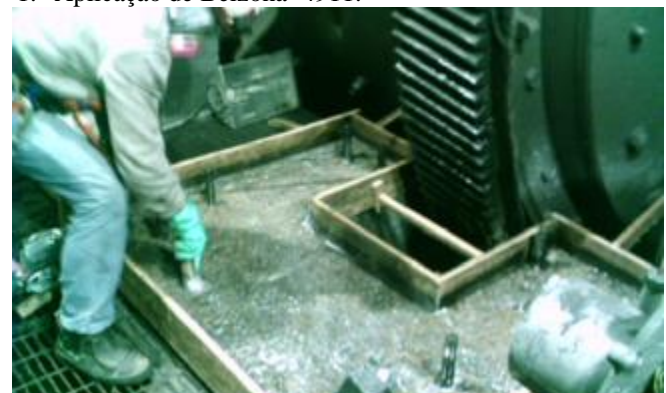
1. Aplicação de Belzona<sup>®</sup> 4911.

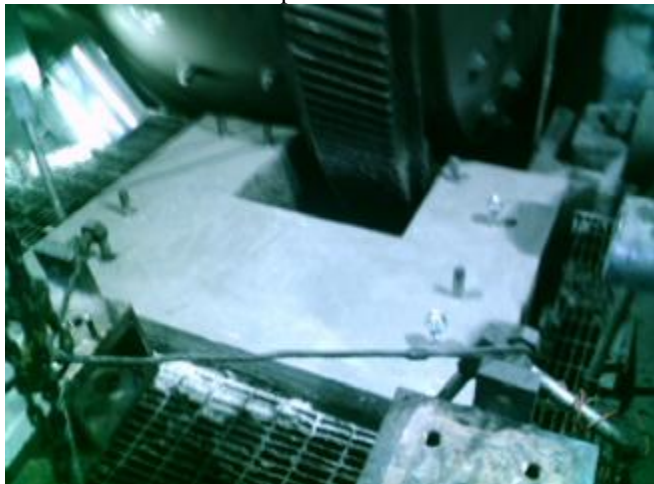
5. Base totalmente recuperada com Belzona® 4111.

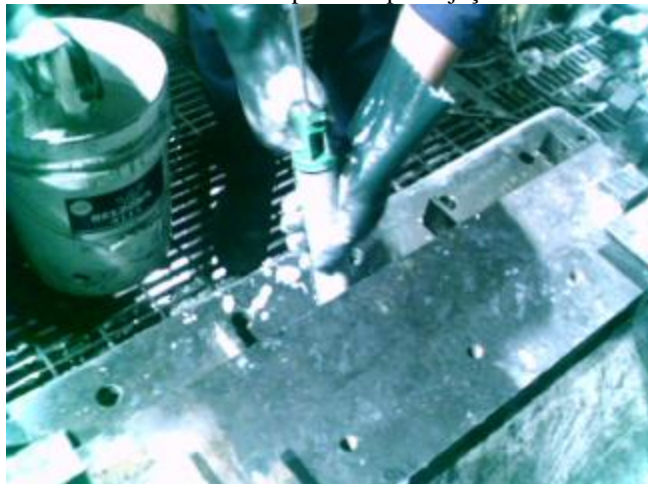
6. Belzona® 4111/4151 aplicados por injeção.
