Relatório Técnico

REVESTIMENTO INTERNO EM BOMBA DE EFLUENTES

CLIENTE: Química, Camaçari, Bahia.

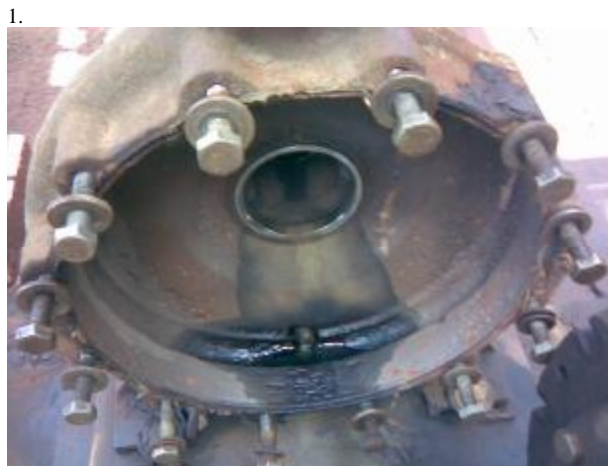
1. Equipamento antes do serviço (notar desgastes).
2. Tampa do equipamento após revestimento com Belzona® 4311X.
3. Serviço concluído após revestimento com Belzona® 4311X

MÉTODO DE APLICAÇÃO:
A superfície foi preparada no padrão SA 2 ½ com jato abrasivo seco a metal quase branco perfil de rugosidade 75 micras. Após preparação e limpeza da superfície aplicou-se Belzona® 4311X revestindo todo interno da voluta e o espelho produto adicionado a um agregado de carbeto de silício que proporciona maior resistência à presença de sólidos.
