# TECNOLOGIA *Em Ação*

Nº 10, 2000

## BELZONA<sup>®</sup> COLOCAÇÃO DE CALHAS NA REGIÃO DE SUPORTES DE TUBULAÇÃO

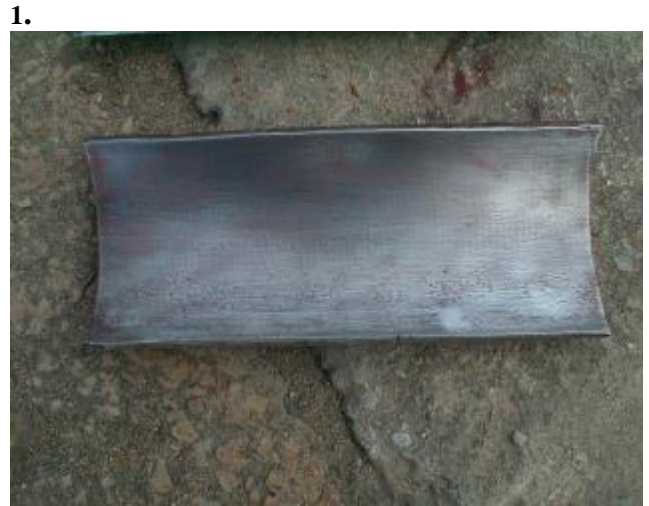
1. Calha lixada.
2. Esperando cura mecânica. Observar que o excedente de Belzona<sup>®</sup> 1121 foi usado para finalizar vedação.
3. Serviço pronto para início de operação.

A superfície deve ser preparada com jato, lixadeira ou lixa grossa, tanto da tubulação como das calhas. Aplica-se Belzona<sup>®</sup> 1121 nas calhas e nas tubulações, prendendo a mesma até a cura do polímero.
