COLOCAÇÃO DE CALHAS NA REGIÃO DE SUPORTES DE TUBULAÇÃO

CLIENTE: Petroquímicas, Refinaria, Região de Produção, Bahia.

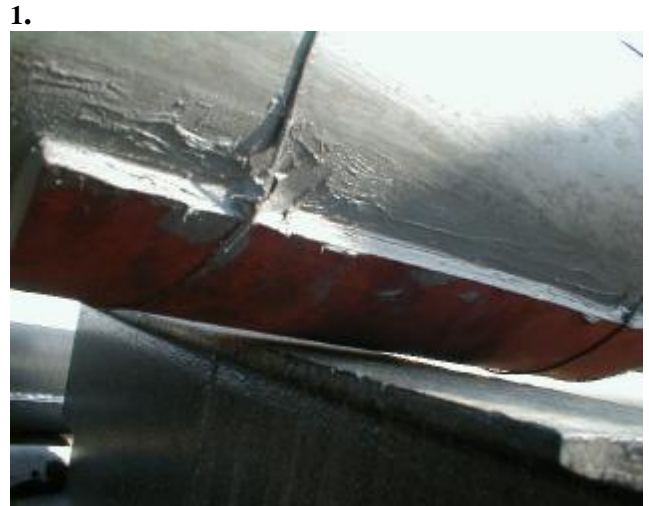
- FOTOS:**
1. Esperando cura mecânica. Observar que o excedente de Belzona[®] 1121 é usado para finalizar vedação.
 2. Calha “soldada a frio” **após 2 (dois) anos e 4 (quatro) meses em operação, sem nenhum desgaste e/ou ponto de corrosão.**
 3. Idem item anterior.

MÉTODO DE APLICAÇÃO:
A superfície da tubulação pode ser preparada com jato, lixadeira ou papel de lixa (36). As calhas são jateadas. Aplica-se Belzona[®] 1121 nas calhas e nas tubulações, prendendo a mesma até a cura do compósito.

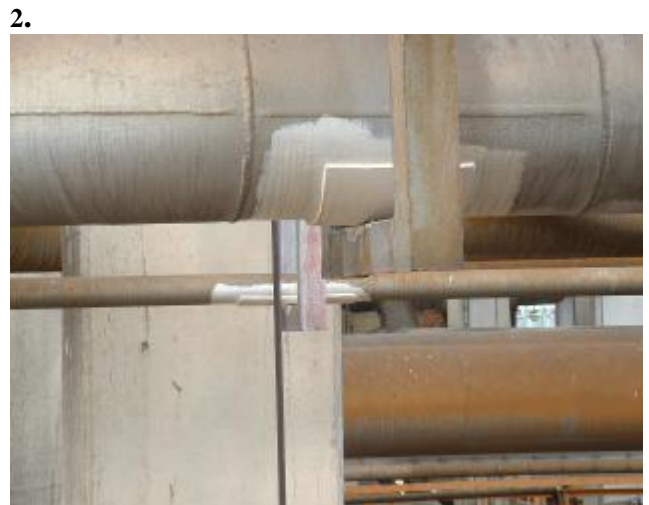
Obs: As fotos nº 2 e 3 foram tiradas pelo cliente, que verificou “in situ” o excelente desempenho da “soldagem a frio” com tecnologia Belzona[®].
