## Relatório Técnico

Petroquímica - 2004

### BELZONA<sup>®</sup> REVESTIMENTO NO HELICOIDE MM-828

**CLIENTE:** Petroquímica, Camacari, Bahia.

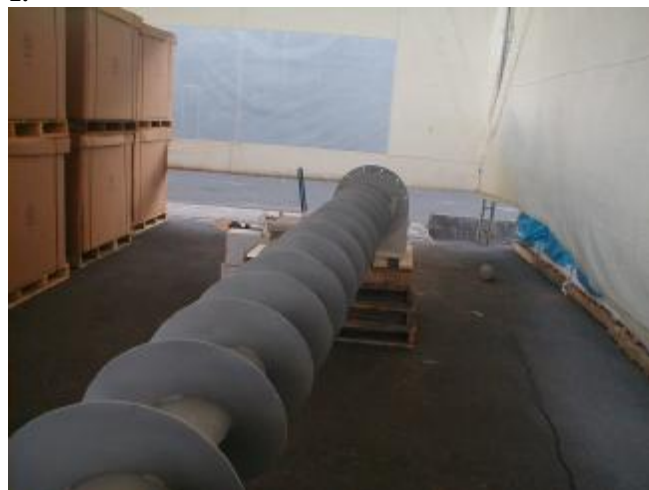
1. Eixo MM-828 após preparação de superfície.
2. Início da aplicação de Belzona<sup>®</sup> 4151.
3. Serviço concluído com aplicação de Belzona<sup>®</sup> 4151.

A superfície foi preparada com jato abrasivo a metal quase branco. Após preparação e limpeza da superfície aplicamos Belzona<sup>®</sup> 4151 em quatro camadas de 125 micras com espessura final 500 micras.
