## Relatório Técnico

### REVESTIMENTO DE EIXO HELICÓIDE

**CLIENTE:** Química - Camaçari, Bahia.

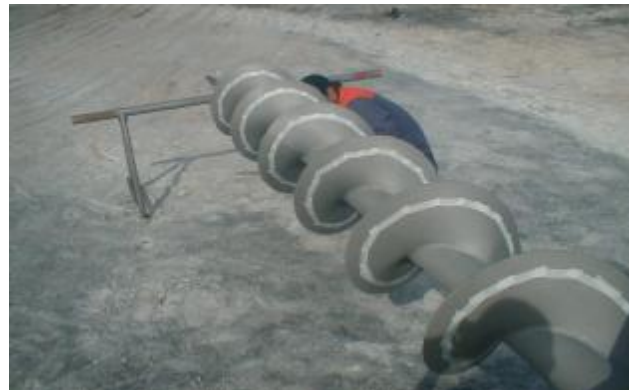
1. Helicóide após jateamento.
2. Aplicação da 1ª camada de Belzona®4311.
- 3 e 4. Aplicação da 2ª camada de Belzona®4311.

A superfície foi preparada com jato de granalha. Após a preparação da superfície foi aplicado Belzona®4311 em duas camadas, produto de excelente resistência a uma ampla gama de agentes químicos (vários tipos de ácidos orgânicos e inorgânicos).
