Relatório Técnico

BELZONA[®] REVESTIMENTO INTERNO DO FILTRO FT-3847

CLIENTE: Petroquímica, Camaçari, Bahia.

DATA DA APLICAÇÃO: 10 e 11 de Abril de 2003.

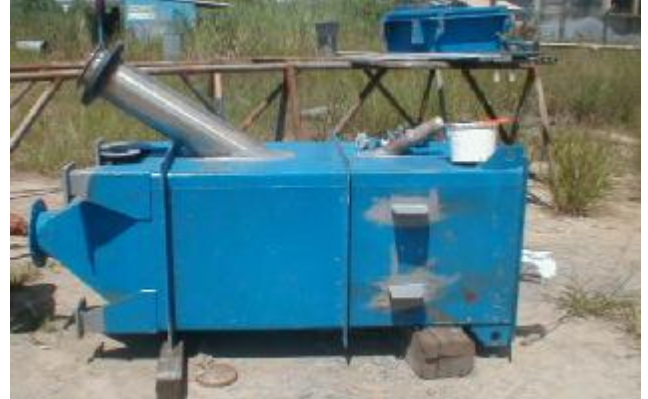
1. Vista geral do equipamento.
2. Situação em que se encontrava o equipamento antes do serviço.
3. Aplicação de Belzona[®] 5111 em peças internas do equipamento.
4. Serviço concluído, revestimento final em 2ª camada com Belzona[®] 5111.

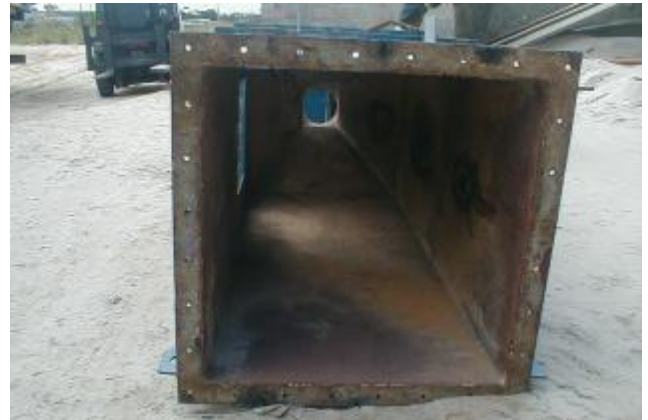
2.

O filtro de mangas FT-3847 necessitava de um revestimento interno que protegesse o produto final (Polietileno) de possíveis contaminações ou desprendimento de agentes sólidos provenientes do substrato. Além disso, o revestimento deveria ter boa resistência mecânica e à corrosão, e ter cor branca.

Toda a superfície e as peças internas do equipamento foram preparadas com jato de abrasivo. Após limpeza, aplicamos o revestimento com Belzona[®] 5111 em duas camadas de 100 µ (intervalo de 8 horas entre camadas), produto de excelente resistência à corrosão, que evitará a contaminação do Polietileno devido a agentes sólidos provenientes do substrato.

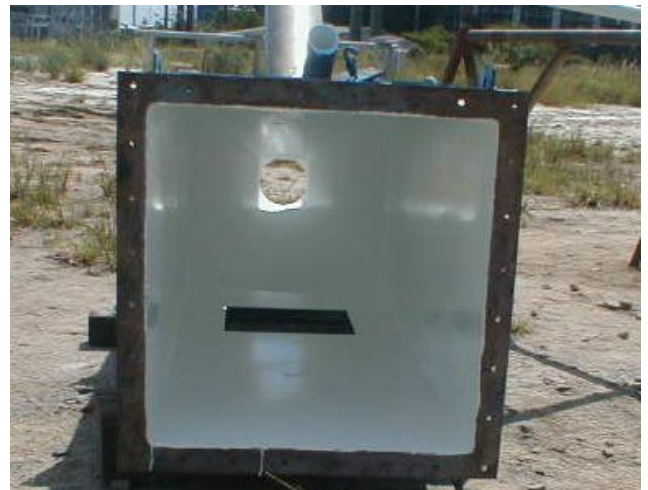
4.

Obs: O revestimento apresentou espessura de película seca de 150 microns.
