Relatório Técnico

BELZONA[®] IMPERMEABILIZAÇÃO DE BASES DE ELUTRIADORES

CLIENTE: Petroquímica, Camaçari, Bahia.

DATA DA APLICAÇÃO: 2 a 4 de Outubro de 2002.

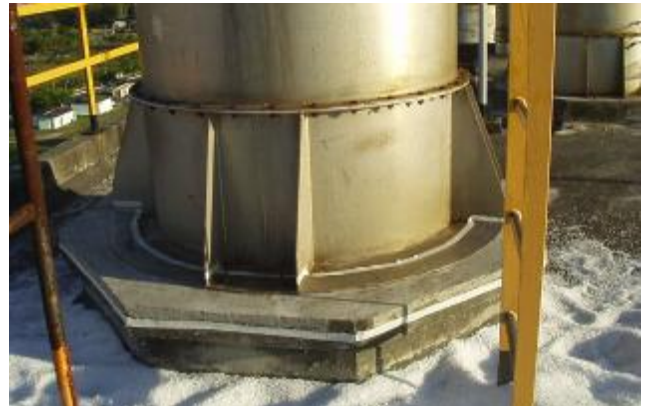
Penetração de umidade entre o assentamento metálico dos equipamentos e a base de concreto de sustentação dos mesmos.

A diferente dilatação térmica entre o aço e o concreto, além das imperfeições na junção entre o assentamento e a base, permitiam a penetração de água e/ou umidade. Era necessária a adoção um revestimento impermeável, resistente à corrosão, flexível de modo que acompanhe as diferentes dilatações dos materiais, e também resistente à raios UV.

1. Equipamento antes da aplicação dos produtos.
2. Aplicação dos condicionadores de superfície Belzona[®] 3911 e Belzona[®] 3921.
3. Início da aplicação do sistema Belzona[®] 3111.
4. Serviço concluído com aplicação do sistema Belzona[®] 3111.

As bases dos equipamentos foram preparadas com lixadeira e escova de aço. Após limpeza, foram aplicados os condicionadores de superfície para superfícies porosas (Belzona[®] 3911) e metais (Belzona[®] 3921). Depois foi aplicado o sistema de membrana flexível Belzona[®] 3111, para garantir a impermeabilização entre metal e concreto. Sistema resistente a raios UV, flexível e que acompanha as diferentes dilatações entre o aço e o concreto.
