Relatório Técnico

BELZONA[®] **REVESTIMENTO INTERNO DE** **TRECHOS DA TUBULAÇÃO D-7601**

CLIENTE: Refinaria, Mataripe, Bahia.

DATA DA APLICAÇÃO: 14/16/19 de Novembro de 2002.

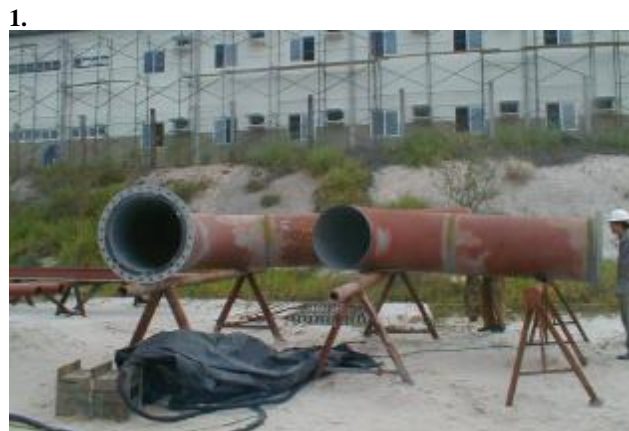
1. Trechos de tubulação após jateamento, notar que as reduções ainda não tinham sido soldadas.
2. Área interna após revestimento em 1ª camada com Belzona[®] 5811.
3. Área interna após revestimento em 2ª camada com Belzona[®] 5811.
4. Serviço concluído com aplicação de 2ª camada de Belzona[®] 5811 (redução de 16").

A superfície interna dos tubos foi preparada com jato de areia a metal quase branco. Após limpeza, os cordões de solda foram adoçados com Belzona[®] 1111, obtendo assim uma superfície mais suave para aplicação do revestimento Belzona[®] 5811 em toda a área interna dos tubos. A aplicação do revestimento foi executada com pincel nos cordões de solda e rolo de pele de carneiro nas demais áreas. Esta solução visa aumentar a vida útil destes trechos de tubulação.
