Relatório Técnico

BELZONA[®] REVESTIMENTO INTERNO EM SPOOL DO SISTEMA DE OVERBOARD.

CLIENTE: Plataforma – Macaé, RJ.

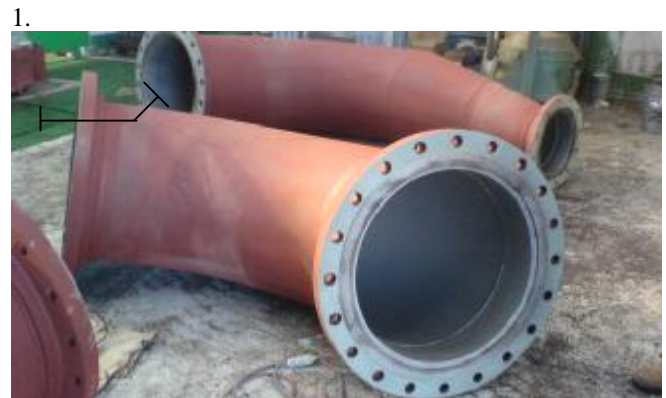
1. Tubulação após jateamento.
2. Aplicação da 1° camada de Belzona[®] 5891.
3. Tubulação após Brush-Off (jato leve entre camadas - 25µ).
4. Serviço concluído após aplicação da 2°camada de Belzona[®] 5891.

Serviço realizado no canteiro de jato por equipe da HITTA, com pincel. Foi necessário esmerilhar as soldas e suavizar as quinas. A superfície foi jateada a metal quase branco.

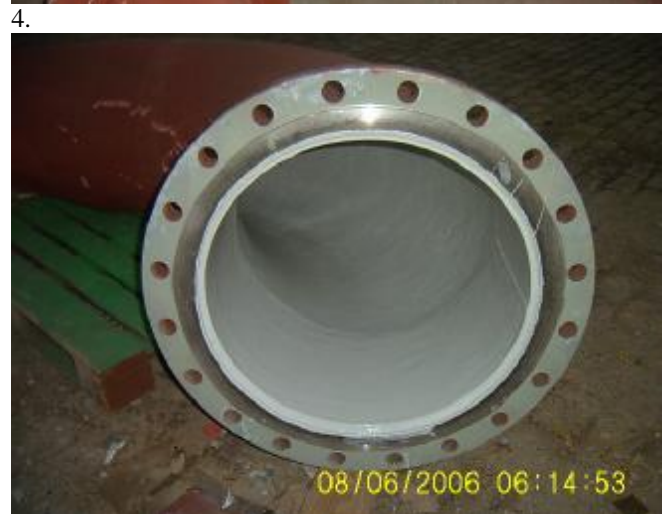
Foram revestidos 3 spools. Como os flanges eram ranhurados, forma revestidos 3 a 5 mm na face do flange.

16 horas após aplicação da primeira camada foi feito jato leve (“quebrando o brilho”) e em seguida foi aplicada a segunda camada, com espessura de 400 µ. Espessura final de aplicação entre 800 a 900 micras.
