Relatório Técnico

BELZONA® REVESTIMENTO CERÂMICO INTERNO DE SPOOLS

CLIENTE: Plataforma – Macaé, RJ.

DATA DA APLICAÇÃO: 23 de Abril de 2007.

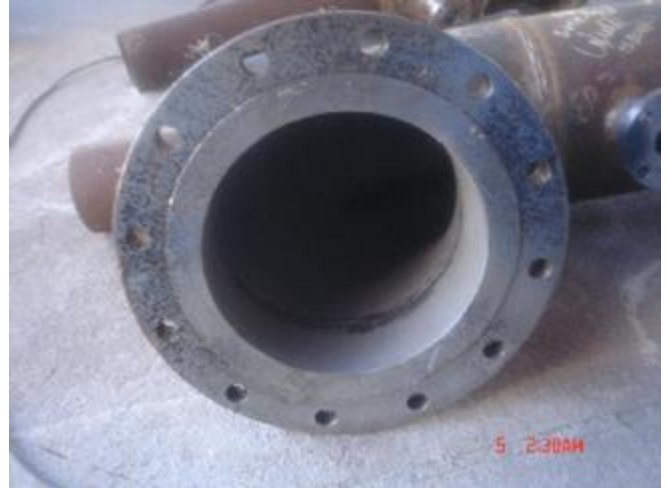
1. Spool Jateado.
2. Primeira Camada de Belzona® 1321.
3. Idem foto 2.
4. Segunda Camada de Belzona® 1321.
5. Spools prontos.
6. Idem foto 3.

Foi necessário esmerilhar os cordões de solda e suavizar as quinças/cantos vivos. A superfície foi preparada com jato abrasivo seco a metal quase branco, padrão ISO 8501-1 Sa 2 ½, perfil de rugosidade de 75 μ . Após limpeza, aplicou-se a primeira camada de Belzona® 1321 em duas camadas, com espessura final de 600-700 μ .
